台湾集集地震における擁壁・補強土構造物の被害調査

東京大学 内村太郎・古閏潤一・龍岡文夫・早野公敏
台湾・国立成功大学 黄 景川

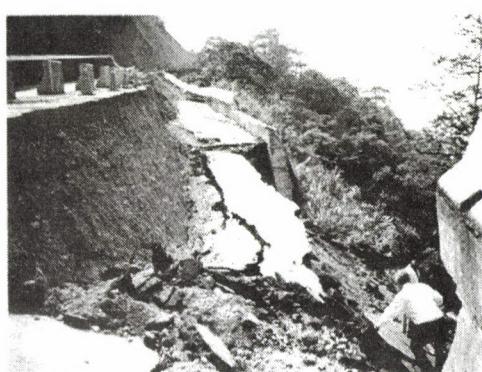
図-2 149線乙6km山岳道路擁壁の被害状況

斜面に切土・盛土によって山岳道路を建設した箇所で、とくに盛土部を抑える重力式、あるいはもたれ式擁壁が、多数崩壊した。図-2は、その中の図-1地点26の崩壊事例、図-3はその推定断面図である。擁壁高さは約7mで、重力式擁壁としては基礎幅が小さい。隣接箇所に残存する壁体の基礎を見ても杭などの基礎処理は確認できず、壁体が勾配50°程度の急斜面に直接置かれているようであった。また、道路の舗装部分に現れたすべり面を観察すると、厚さ50cm近くにわたってアスファルトのオーバーレイを繰り返した跡があり、この盛土あるいは地山自体が、長期にわたって沈下していた可能性があることから、壁体の基礎としての地山も、あまり堅牢なものでなかつたと思われる。そのため、基礎の支持力が小さく、地震時の安定性が非常に低かったことが崩壊の一因と考えられる。

また、壁体が打ち継ぎ目で割れた部分もあったが、打ち継ぎ目を補強する鉄筋などは見られなかった。この現場に限らず、無筋の重力式擁壁の打ち継ぎ目での破壊が多く見られ、特に骨材として直径 20cm 程度の玉石が加えられていることや、打ち継ぎ目に水抜きのパイプが並んでいることも、壁体の弱点を作っていたと思われる。

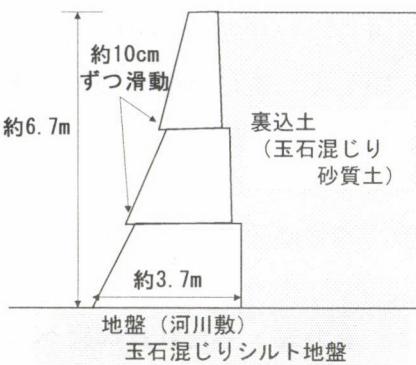
図-4 濁水渓重力式護岸の壁体破壊略図

壁体は無筋コンクリートであり、打ち継ぎ目で割れている（図-4、6）。一番下のブロックはあまり動かず、2段、3段目の部分が押し出された形になっている。背面からの土圧によって、打ち継ぎ目にせん断力がかかり、破壊したことが考えられる。また、ここでも打継面のレイタス処理は無かった。

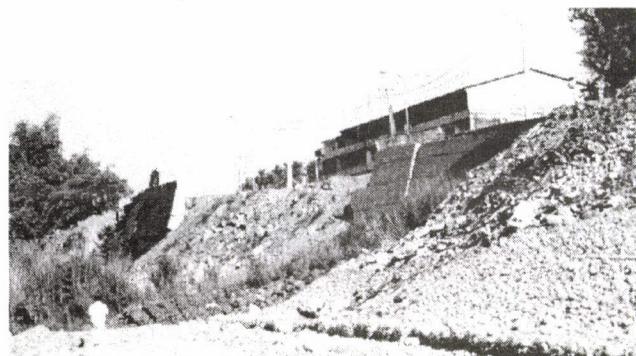
図-5 濁水渓重力式護岸の被害状況

図-4～6 は、濁水渓という河川の護岸として建設されていた重力式護岸の被害事例とその概略の断面図である（図-1 地点 23）。高さ 6.7m 位、底面幅 3.7m、天端幅 0.8m で、背面は鉛直であり、背面盛土の天端は道路（152 号線）になっている。擁壁の一部が、完全に倒壊していた。地盤は河川のシルト（レキ混じり）であり、壁体が残存していた部分の基礎を見ると、その上に直接壁体を置いている。地盤が玉石混じりの地盤であり、基礎杭の施工に工費・工期がかかるところから、基礎処理をしなかったことも考えられる。

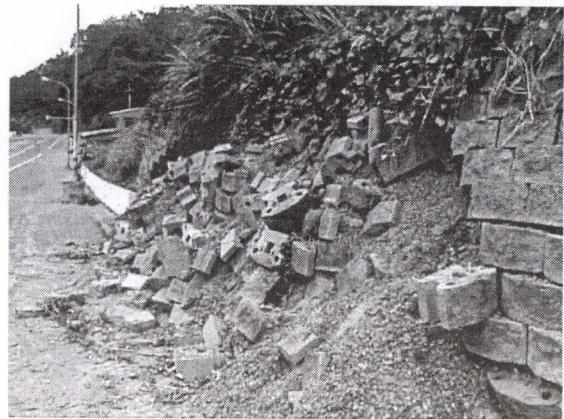
図-7 補強土擁壁Aの崩壊部の状況
(補強材の敷設間隔 80cm)

129 号線沿いの双連坪橋付近では、コンクリート製の小型無筋ブロック（高さ 20cm）を積み上げて壁面工とした補強土擁壁 A（最大高さ 3.1m）が部分的に崩壊した（図-7）。隣接した最大高さ 3.5m の補強土擁壁 B でも同様な被害が生じた。補強材（ジオグリッド）はブロック間に設置されたピンを介してブロックに結合されており、鉛直方向の敷設間隔はいずれも 80cm であった（図-8）。壁面工の全体剛性が不足していたために大きな土圧が作用する下部がはらみ出し、さらに壁面工と補強材の結合強度も全く不足していたために崩壊に至った、と考えられる（図-8）。

なお、擁壁Aでは壁面から約6m離れた裏込め土上で30cm程度の段差が生じ、擁壁Bでも壁面から約5.4m離れた位置に幅20cm程度の開口亀裂が生じていたことから、前述した壁面付近での局所的破壊に加えて、壁面から離れた裏込め土中（無補強領域と推定される）にもすべり面が形成されたものと考えられる。前者が後者を誘発した可能性も考えられる。

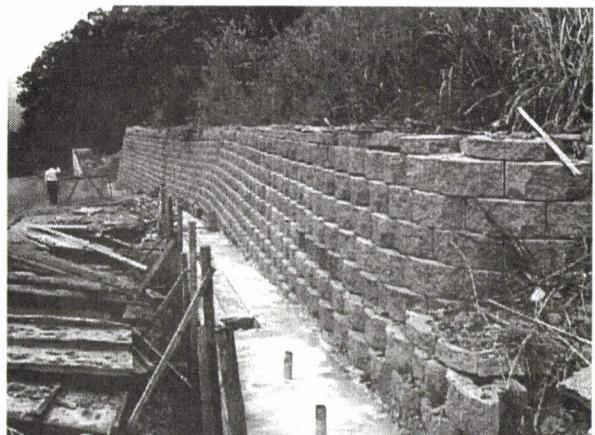
図-9 補強土擁壁Cの状況
(補強材の敷設間隔 60cm)

一方、これらの擁壁からあまり離れていない東山楽園付近にも同じ小型無筋ブロック壁面工を用いた補強土擁壁C（最大高さ3.1m）があったが、最上部のブロック壁面工が背面の裏込め土の沈下により若干後傾した以外は、

被害を受けなかった（図-9）。これは、補強材の敷設間隔が60cmで、擁壁AおよびBよりも密に配置されていたためと考えられる。

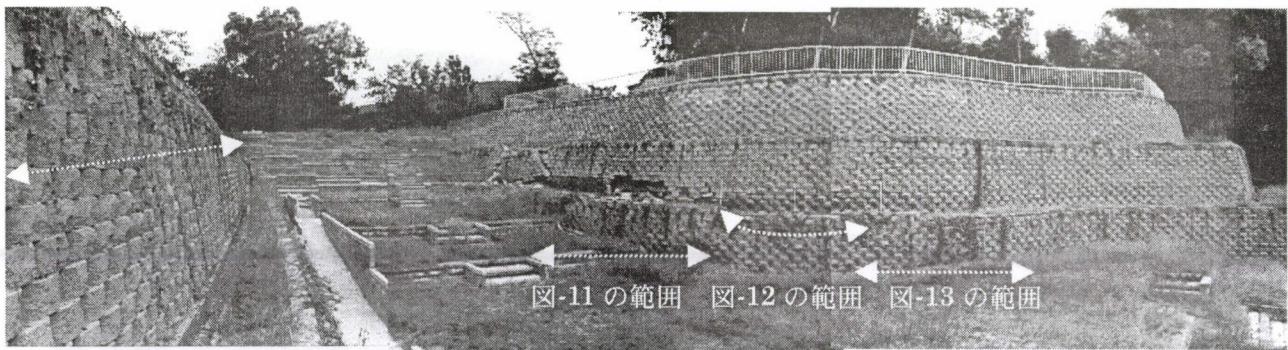
図-10 中興新村の公園内の補強土擁壁の状況（全景）

3.1と同じ小型無筋ブロック壁面工を用いた最大高さ2.8mの補強土擁壁が計3段あった（図10）が、西側を向いた2段めの擁壁の一部が崩壊し、その南側に隣接した区間の下部がはらみ出した。崩壊区間には補強材が敷設されておらず、裏込め土中には仮設土留と思われるレール杭が残置されていた（図-11）。また、ブロック壁面工自体が前後に割れた箇所もあった。一方、はらみ出しが大きかった区間では下から120cmの高さに補強材があると推測された（補強材の端部を確認）が、ブロック壁面工への結合の有無は確認できなかった。はらみ出しが小さかった区間

では、これと同じ高さで補強材とブロック壁面工の結合を確認した（図-12）。この区間では途中から高さ 200cm の位置にも補強材が結合されていた。さらに、高さ 40cm の位置でも補強材の結合が確認された区間が隣接していたが、はらみ出しあほとんどないか、あるいは無被害であった（図-13）。崩壊区間の北側にも無被害区間が隣接しており、補強材は高さ 80cm と 160cm の位置で確認された（この区間の壁高は 240cm）。また、これらの区間の反対側には東側を向いた無被害の補強土擁壁があり、補強材の敷設間隔は 60cm と小さかった（図-10 の左端の擁壁）。すなわち、この地点では被害の程度と補強材の敷設間隔の間に以下のような相関が見られた。

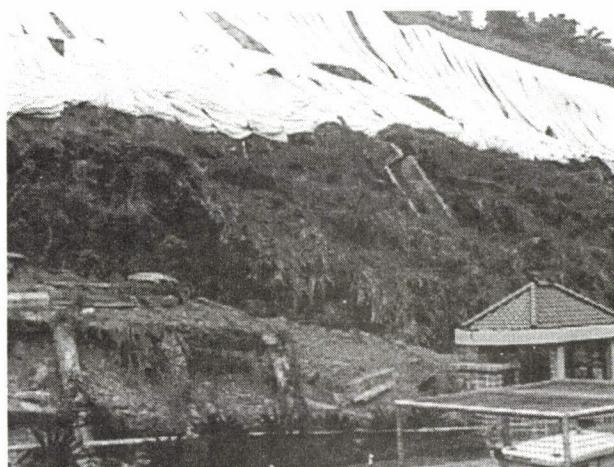
図-14 暨南国際大学の崩壊した補強盛土とのり枠アンカー工

埔里郊外にある暨南国際大学では、切土斜面上の4段の補強盛土（合計高さ40m程度）が広範囲にわたって崩壊した（図-14）。この補強盛土は、10個程度の土のうを積み上げながらジオグリッドで巻き込んで建設されており、補強材の敷設間隔は80～100cm程度であった（図-15）。大きく崩壊した部分では、補強材の巻き込み長さが50cm程度しかない箇所があった（図-16）が、1m程度以上はあったと判断される箇所もあった。また、強度の劣る補強材と接合せずに重ねあわせていた箇所もあった。一方、崩壊部分の端部（無被害部分との境界部）では、調査した全ての箇所において補強材の巻き込み長さは1m以上確保されていた（図-17）。

なお、一部の補強盛土の下にあったのり枠アンカー工では、のり枠との定着部分でアンカーが引き抜ける被害も生じた。

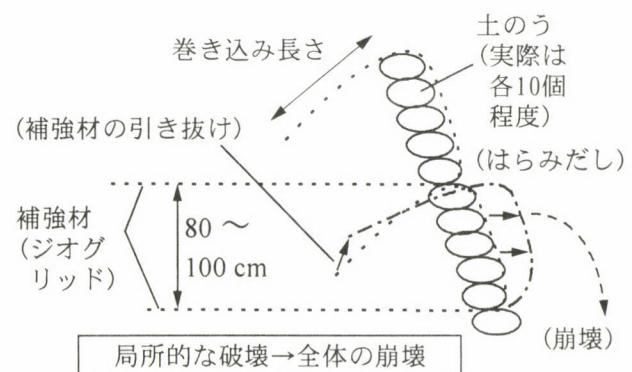
図-15 補強盛土の崩壊状況の模式図

- ・補強材の敷設間隔が大きすぎたために下部の土のうに大きな土圧が作用し、局所的な破壊が生じた。同じ理由により盛土の水平のびひずみを補強材が拘束する効果が低下し、施工時の締固めが不十分であった可能性も考えられる。
- ・補強材の巻き込み長さが不足している箇所では盛土が少し変形しただけで補強材が抜け出てしまい、土のうの変形を補強材が拘束する効果が失われた。その結果として生じた部分的な崩壊が引き金となって、盛土全体が崩壊した。
