## 新潟県中越地震における現場発泡ウレタン盛土工法の調査報告

イノック特材(株) 遠 藤 大 輔

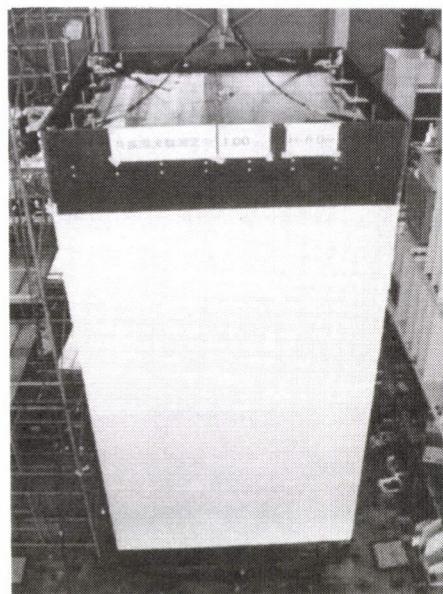
写真-1 実験状況

- 1) R-PUR は振動時に亀裂等の損傷はなく、実験後供試体を切断したが内部の損傷は見られなかった。
- 2) 共振実験結果と地震波入力実験で得られた R-PUR の固有振動数は、柔らかくて変形しやすい物体のせん断変形を補正した計算値により算定できる(表-2)。
- 3) 共振曲線から算出した減衰定数は、供試体が大きくなるほど減衰定数は向上していることから、高盛土となるに従って減衰性能が向上すると予想される。
- 4) レベル1、レベル2の神戸海洋気象台観測波形 NS 成分を用いた加振実験では、破壊は起こらず、レベル2地震動に対し十分な耐力があるといえる。

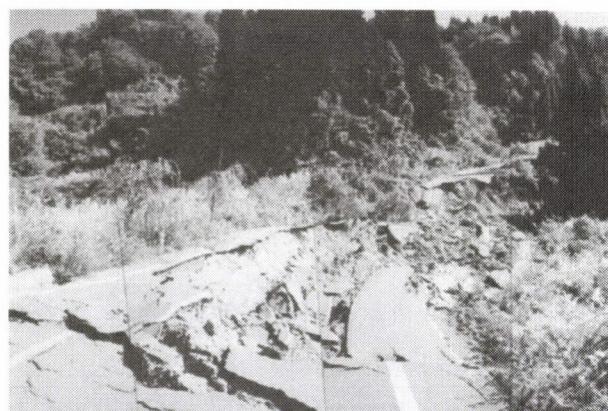
今回の調査の結果、平成 14 年 10 月に施工した箇所の隣接部の土羽打盛土部が崩壊したため(写真-2)、その影響を受け R-PUR 上部の舗装面が引っ張られて、クラックが発生している(写真-3)。ただし、R-PUR 工法にて路面及び側壁等については、変状は生じていない(写真-4)。

写真-2 国道 290 号土羽打盛土崩壊状況

現在、土羽打盛土部の復旧はされていないが、R-PUR 盛土部については、解放されており旧道に迂回するための接続道路として使用されている。

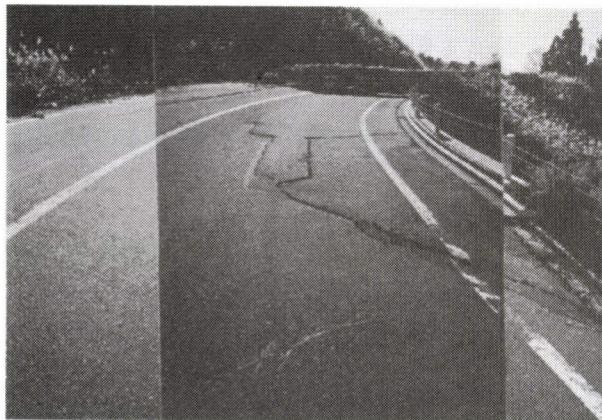
写真-3 国道 290 号舗装クラック発生状況

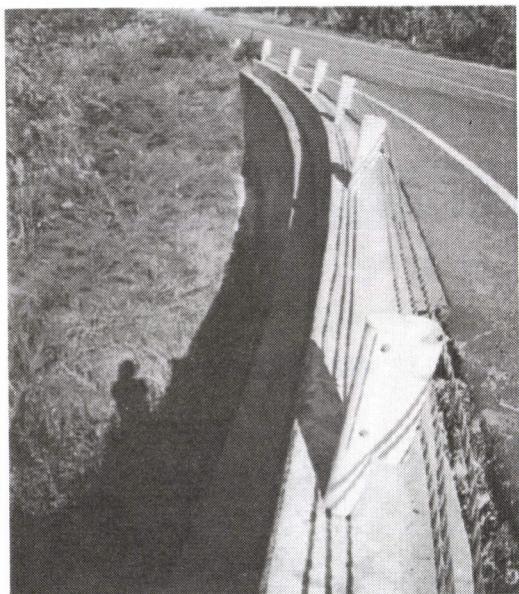
写真-4 国道 290 号 R-PUR 工法部、現状況

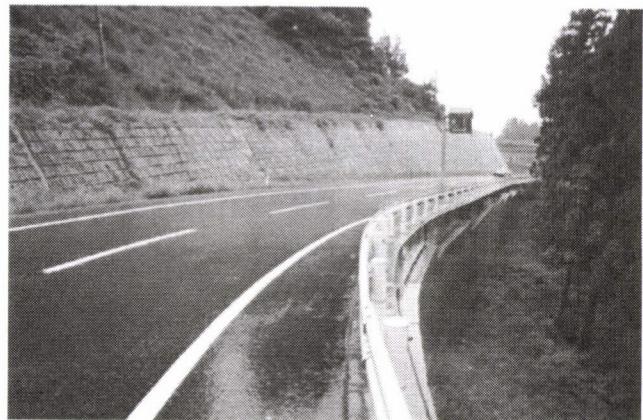
今回の調査の結果、R-PUR 工法にて平成 12 年 10 月に施工した箇所は路面及び側壁等については、変状は生じていないことから、地震直後からも通常通り、供用（写真-5）されている。

写真-5 十日町當間塩沢線 R-PUR 工法部、現状況
