震災後の高耐圧ポリエチレン管の状況調査

高耐圧ポリエチレン管協会 柴尾 優一

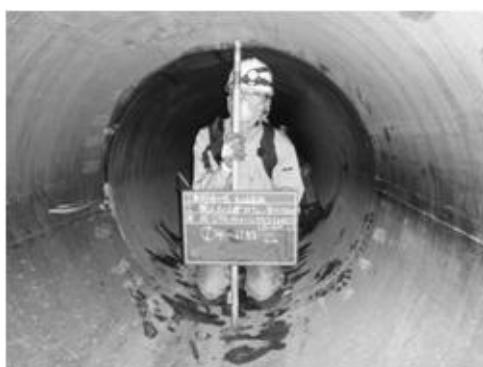
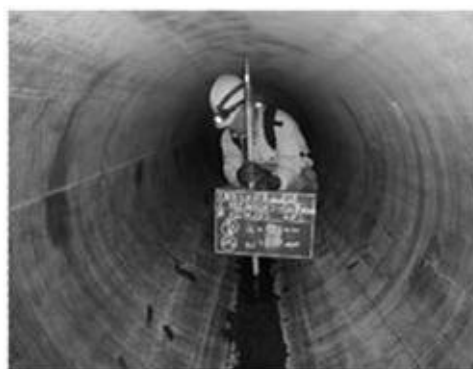
写真-1 計測状況

計測結果を表-1に示し、代表的な管内状況を写真-1に示す。表-1中の管体変形量（たわみ率）と継手部抜け出し量は、各路線の最大値を示した。

東日本大震災を受け、東北地方に埋設されている高耐圧ポリエチレン管の震災後の状況調査を実施し、同管の挙動を把握した。調査結果は以下の通りであり、すべて許容値以内であり、問題ないことを確認した。

- ① 管体変形量（たわみ率）のすべての計測値は、流量規制による一般的なたわみ性管の許容値 5%以内であった。
- ② 継手部抜け出し量のすべての計測値は、許容値以内であった。
- ③ すべての路線において、管内面に大きな傷・割れ・局部変形等は確認されなかった。
