技術報文

## 河川修景護岸工法

三井化学産資(株) 上野 豊・松本七保子  
(株)ハブ 毛木 博彰・山本 英明

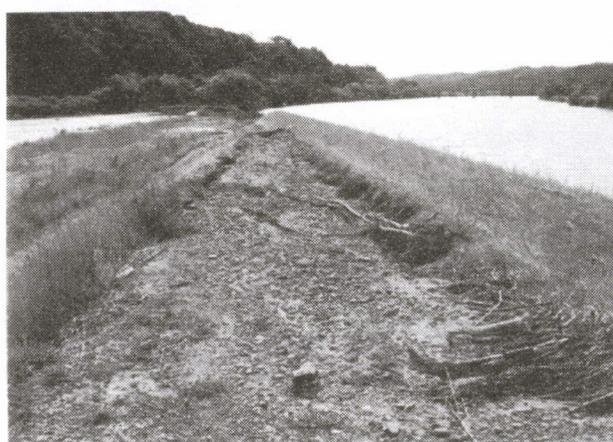
写真-7 災害直後(無補強の天端のみ洗掘)

災害直後に現場踏査したところ、無補強の天端部は洗掘されていたが、ジオグリッドによる補強部は侵食されず、のり面の植生は維持され健全なる状態であることが確認された(写真-7)。写真-8は、災害2年後の状況であるが、郷土種による植物に移行しつつあり(アザミ、ススキ等)、当初の環境復元の目標がほぼ達成されている。

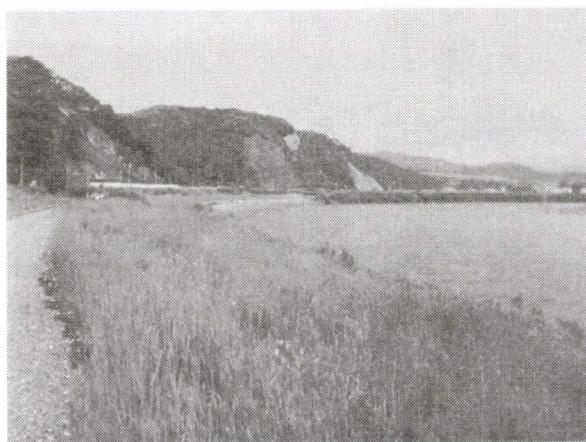
写真-8 2年後状況(平成17年6月)

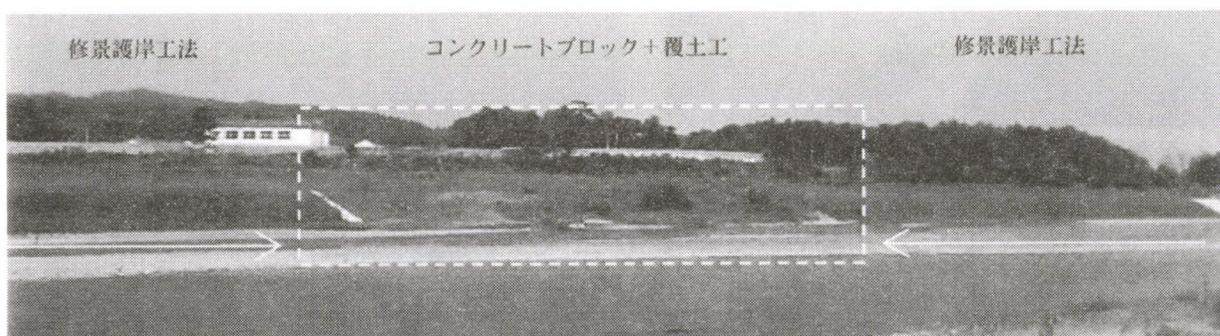
写真-9 鶴川上流部(平成17年6月)

写真-9は、災害2年経過後の隣接の既設コンクリートブロックに覆土植生工を施工した工区と、修景護岸工法の工区の様子を示したものである。覆土植生工の工区は、流水により のり面は侵食されブロックが露呈しているが、ジオグリッドで補強された工区は、護岸を維持し植生も良好であった。

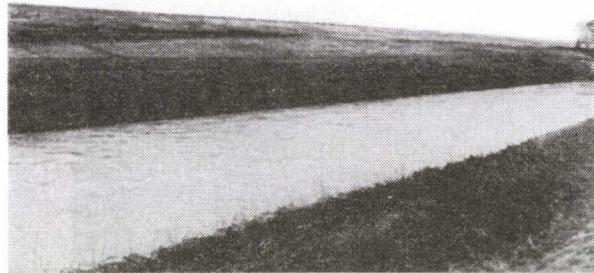
施工直後、融雪の異常出水により、のり面が冠水し土砂が堆積した（写真-10, 11）が、覆土の吸出しや、のり面の洗掘は確認されなかった。のり面に土砂が堆積し、現地の植物（ヤナギ等）の種子が活着し繁茂するに至った（写真-12, 13）。現地植生の回復に十分な役割を果たしていると評価される。

写真-11 出水による冠水直後（土砂堆積）

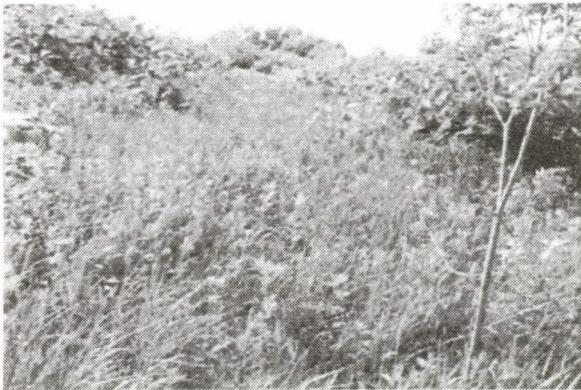
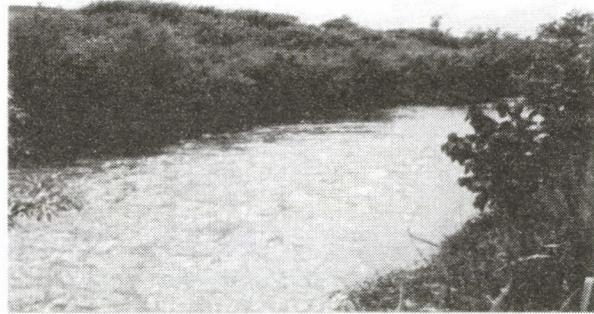
写真-12 施工後4年

写真-13 施工後4年（対岸より）

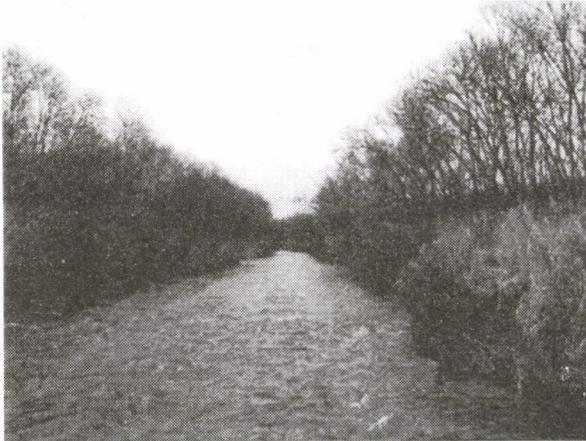
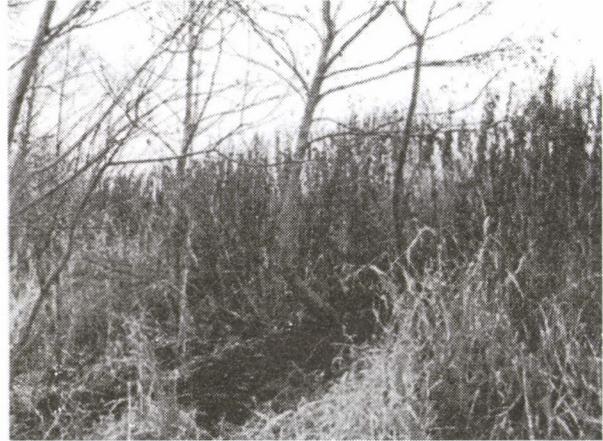
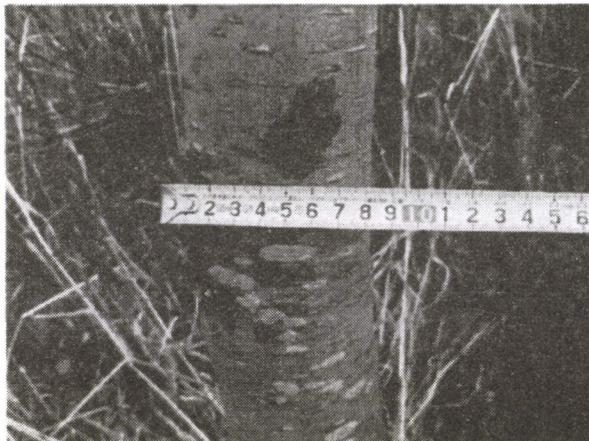
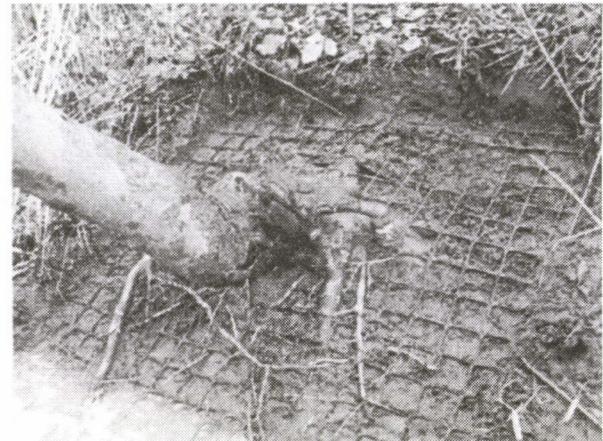
平成7年施工。写真-14~17は施工8年経過後の状況である。植生マットに配合した種子以外の木本類（写真-16）も多く繁茂し、現地の植生が復元されており、当初の目的を十分に満足する結果を得た。また、低木類の成長も阻害することなく根付いている（写真-17：表土を取り除いて観察）ことが確認された。
