# 施工報告：ジオファイバー工法の最近の施工事例

日特建設株式会社 菊地 洋司

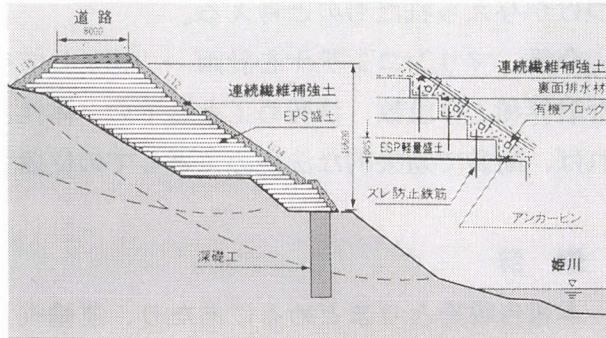
図-1 施工概要図

この事例は、地すべり地内を通る国道の建設工事において、図-1に示すように、軽量盛土としてEPS工法を採用し、その表面保護と景観保全を目的に本工法が採用されたものである。施工場所は長野県と新潟県（糸魚川市）との県境に位置し、下位には姫川が流れている。施工は平成6年8月から10月にかけて実施した。その翌年7月11日から12日に北信越を襲った記録的な豪雨（2日間の平均雨量353mm）は、姫川流域に大規模な土砂災害を起こしたが、本工法を施工した斜面には侵食などの破壊された様相はなかった。このことで、砂を主材料とする補強土は降雨に弱いという概念を変え、改めて連続繊維の補強効果を知った。

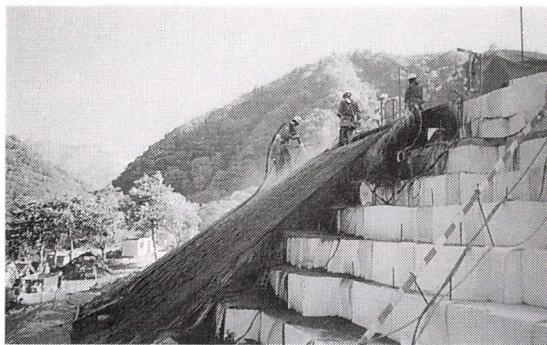
写真-1 連続繊維補強土の築造

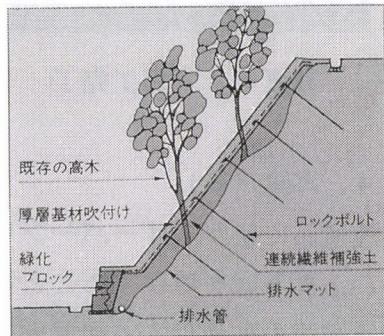
図-2 施工概略図

この事例は、法肩に民家と法尻に遊歩道が接する急傾斜地の対策として、本工法が採用された事例である。経年的な侵食と表層崩壊が繰り返され、斜面に自生している樹齢10～15年の高木の根が露出し、風等による倒木や崩壊の拡大が予想された。施工は斜面に残る崩土を除去し、合成樹脂マットによる裏面排水工を行った後、ジオファイバー工法を施工した。また、高木の根回りを連続纖維補強土と地山補強土工（ロックボルト）で補強し、高木をそのまま保存した。

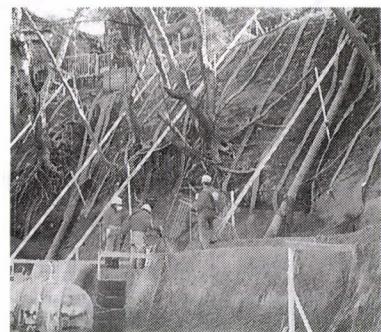
写真-3 施工中

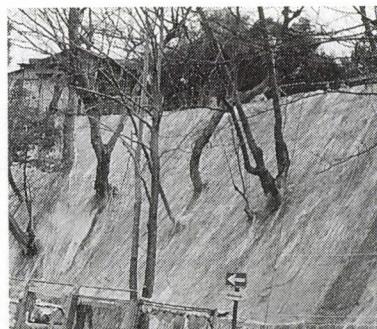
写真-4 連続纖維補強土の築造後

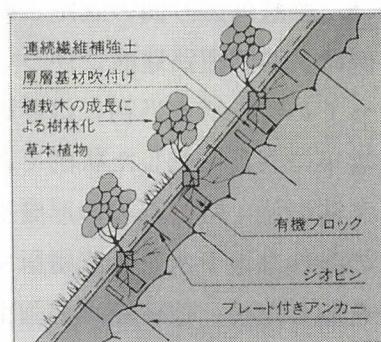
図-3 施工概要図

この事例は、ダム建設に伴う堤体および原石山の長大切土法面の安定と樹林化を目的に、特定パイロット事業として、本工法が採用された事例である。ここでは、早期樹林化を図るために連続纖維補強土の築造後に、アカマツ、ミヤギハギ、アキグミ、マテバシイなどのポット苗を植栽した。また、連続纖維補強土の築造には、現地発生土3割と購入砂7割を混合して使用している。

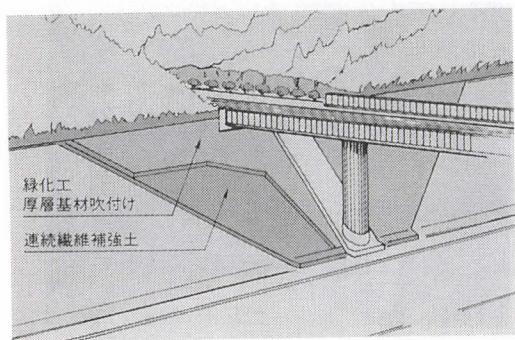
図-4 施工概要図

この事例は、従来工法のブロック積み工に代わって、高速道路に架かるオーバープリッジの橋台周りの埋め戻し土を安定化するとともに、快適な走行時の法面景観を確保することを目的として、本工法が採用になったものである。ここでも、連続繊維補強土に使用する砂質土は、現地発生土3割と購入土7割を混合して使用した。

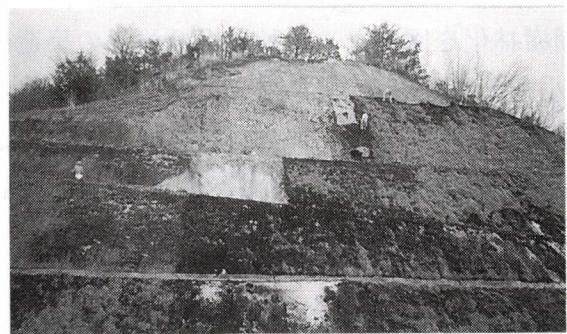
写真-9 施工前 (植物の衰退)

この事例は、高速道路建設に伴う切土法面で、地山は温泉余土により、脆弱で、PH3以下の強酸性となっている。切土当初には厚層基材吹付工 ( $t = 7\text{cm}$ ) を施工したが、強酸性の影響によって施工後数年で衰退枯死した状況であった。ジオファイバー工法の施工は、既設の厚層基材を除去し、地山からの酸性な地下水を合成樹脂マットによる面状排水工を施した後、連続繊維補強土 ( $t = 20\text{cm}$ ) を築造し、厚層基材吹付工 ( $t = 3\text{cm}$ ) を施工した。

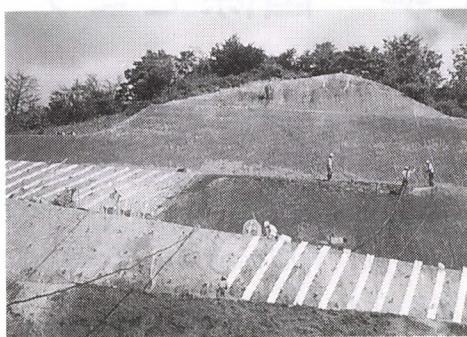
写真-10 連続繊維補強土の築造

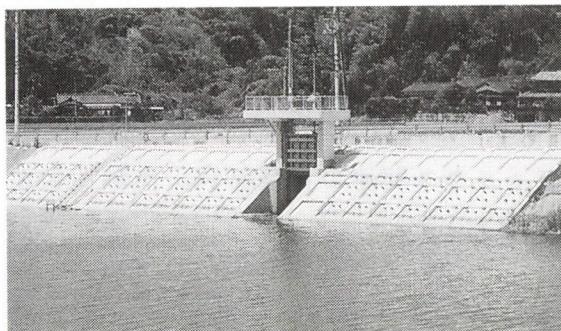
写真-12 施工前

この事例は、既設コンクリート護岸面の再緑化を目的にジオファイバー工法を採用した事例である。とくに、この河川の水位は洪水時に3m程度上昇し、施工面は一時湛水を年数回繰り返される。また、連続繊維補強土の築造には河川の堆積砂を採取して有効利用をはかっている。
