技術奨励賞受賞に際して

広島大学大学院工学研究科
社会環境システム専攻 建設工学講座
佐々木 康
国土交通省中国地方整備局
出雲工事事務所 調査設計課長
福 渡 隆

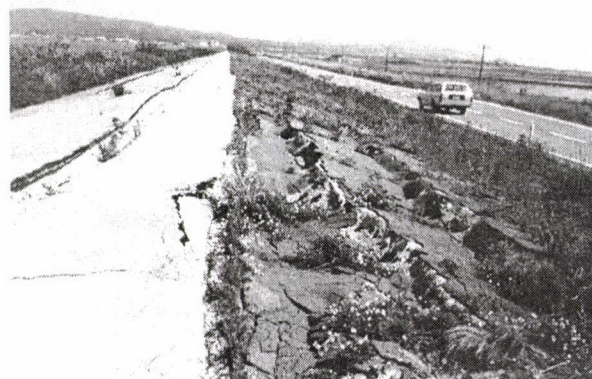
写真 日本海中部地震時による八郎潟堤防の亀裂

地震時の堤防沈下がストレッチングによって起こるだろうと考えるようになった発端は、1983年5月の日本海中部地震によって被災した八郎潟堤防で見た洗濯板状の亀裂群でした。それ以前に写真で見た関東地震による利根川堤防を始め、その後の釧路沖地震や北海道南西沖地震でも天端や法面に縦断亀裂が発生しています。八郎潟堤防の法面に現れた写真に示すような亀裂は、その後も長く心に残り、どのようなメカニズムであの亀裂が発生するのだろうか何とか統一的に説明出来ないだろうかという思いを抱いておりました。その解がIS名古屋で発表させていただいたストレッチングが堤防に亀裂をもたらすという論文でした。
