技術報文

改良土とジオグリッドを組み合わせた補強土壁の現場適用

大日本土木(株) 伊藤 秀行 倉知 洋行 齊藤 知哉
 東京工業大学 桑野 二郎 井澤 淳

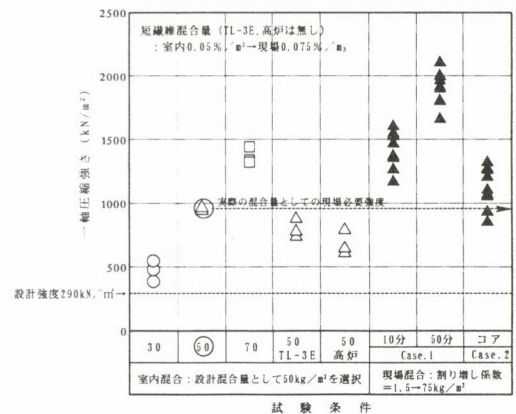
図-4 現場混合改良土の一軸圧縮試験パネル

現場では、求められた配合量に割増係数を乗じた量を混合するが、現地で施工された改良土の強度発現性やばらつきがどの程度となるかを確認する必要がある。そこで本実験において、現場で施工された改良土の強度発現性およびばらつきを一軸圧縮強度により確認した。バックホウにより現場混合した改良土の一軸圧縮試験結果を図-4にまとめる。現場混合の試料を採取して作製した供試体の一軸圧縮強度は、室内の配合試験の強度より大きく、試料の採取を混合時間によって変化させた場合は、混合時間が長いほど強度は大きくなり、ばらつきも小さくなった。また、現場転圧後、コア抜きして作製した供試体でも、供試体の乱れが考えられるにもかかわらず、現場必要強度を満足することを確認できた。

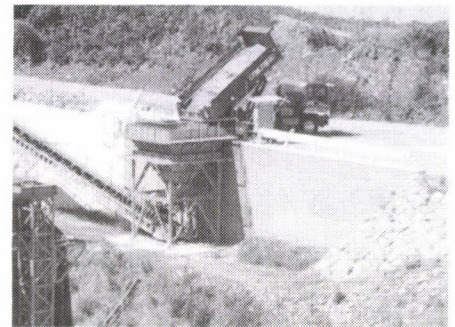
写真-3 施工中(骨材投入設備)

適用現場は岡山県のダム建設現場であり、工事中は骨材投入設備として使用され(写真-3)、工事完了後の現在はダムの整備用道路の一部として供用されている(写真-4、5)。場所はダム湖内であり、一時的に水没するため、設計では盛土に残留水位が残った状態の設計を行った。図-6に適用断面を示す。壁高はH=5.5mである。

骨材投入設備が本格始動を始めた、壁面近傍において 10t ダンプトラックによるコンクリート用碎石の荷下ろし作業 (ダンプアップ作業---写真-3) が頻繁に行われるようになった5月中旬以降は、改良土裏の土圧が下部、上部とも激しく変動しながら徐々に大きく測定されてきている。これとともに、改良土下の鉛直土圧はわずかに漸増しているものの、

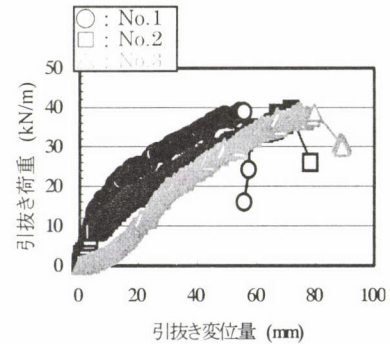
図-12 現場引抜き実験結果

図-12に現場引抜き実験結果を示す。なお、実験結果は1m幅あたりの引抜き荷重に換算したものである（実際の試験は50cm幅で実施）。Case No.1~No.3のいずれも引抜き変位の進行とともに引抜き荷重（引抜き抵抗力）が増加し、引抜き荷重が約40kN/mに達した時点で、ジオグリッドと連結部材の連結部分で破断した。今回使用したジオグリッドは設計引張強さ $T_A=30\text{kN/m}$ （最大引張強さ $T_{\text{max}}=50\text{kN/m}$ ）であり、結果として、[改良土中へのジオグリッドの定着力]>[設計引張り強さ： $T_A=30\text{kN/m}$]>[設計より求まるジオグリッドに作用する最大引張り力： $T_{\text{max}}=28.05\text{kN/m}$ （最上段）]を確認できた。

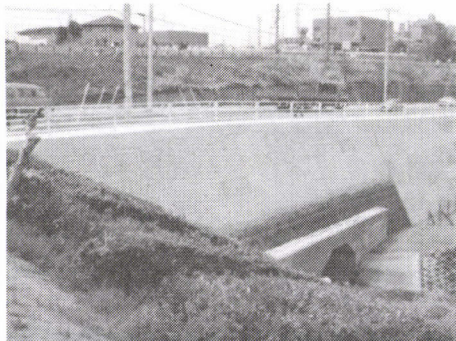
写真-8 完成後の供用状況

本工事は既設道路の拡幅工事に用いられた事例で、法面勾配が1:0.5である。完成後の供用状況を写真-8、展開・断面図を図-13に示す。河川構造物（ボックスカルバート）上への設置となるため、カルバート回りはコンクリート製品を使用しないテンサー工法で施工された。

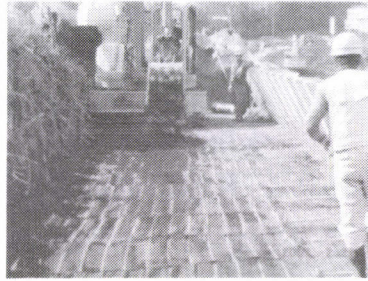
写真－9 施工状況

(a) パネル設置

(b) ジオグリッド敷設

(c) 施工状況
