技術報文

能登半島地震で被災した道路盛土の早期復旧工法

前田工織(株) 辻 慎一朗・小林 喬
村田 富彦・横田 善弘

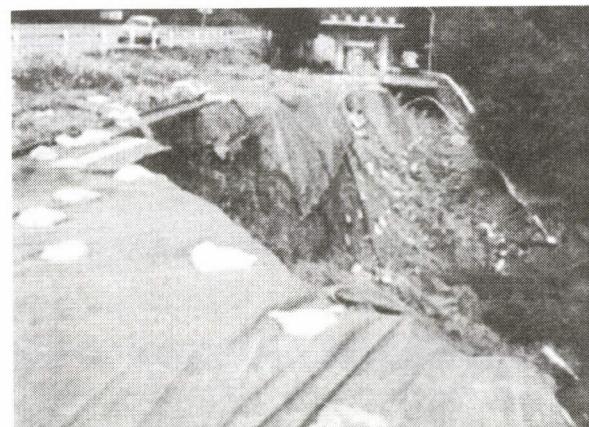
横田IC付近の2箇所で、大型土のうを用いた巻き込み形式のジオテキスタイル補強盛土により、崩壊した盛土を早期復旧した。復旧箇所となる横田IC付近の地震発生直後における盛土の状況を写真-1、2に示す。崩壊した箇所は、高さが約15mにも及ぶ高盛土であり、地震の影響で横田ICのONランプ（縦-10）では延長約90mにわたって盛土が崩壊した。横田IC付近の本線（縦-14）では、延長約60mにわたって盛土が崩壊し、道路本線は完全に崩壊した。ジオテキスタイル補強盛土は、兵庫県南部地震や新潟県中越地震でほとんど被害を受けず、耐震性に優れていることが実証されている^{2), 3)}。著者らは能登半島地震発生後に、石川県内のジオテキスタイル補強盛土、補強土壁の被災状況（68箇所）を調査したが、変状は全くなかった。崩壊土砂には地山からの湧水と思われる水が湛水しており、盛土の復旧にあたっては、十分な排水対策を実施することとした。

写真-1 盛土の状況（縦-10）

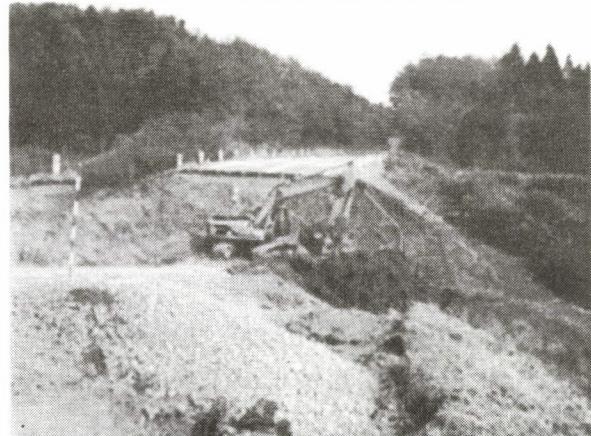
写真-2 盛土の状況（縦-14）

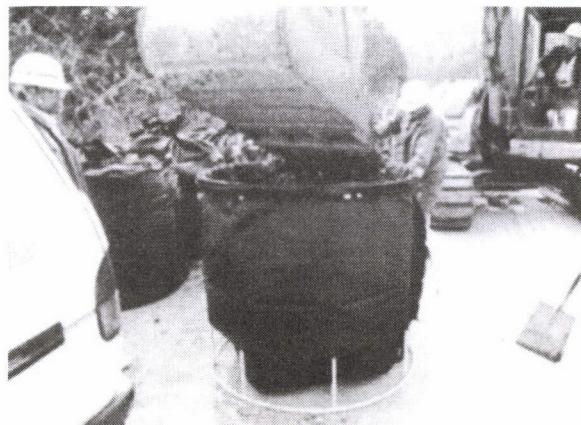
写真-3 耐候性大型土のうの製袋

ジオテキスタイル補強盛土施工前に、崩壊土砂の搬出と同時に、耐候性大型土のうに碎石を入れる製袋作業を行った。製袋作業の状況を写真-3に示す。大型土のうの仕上がり高さが90cmになるように碎石を入れて数回転地した後、写真-4に示すように盛土施工開始まで仮置きした。崩壊土砂の撤去後、補強盛土の底面に置換え碎石と地下排水工を施工した（写真-5）。置換え碎石の周囲には、碎石の吸出しを防止する不織布を敷設した。

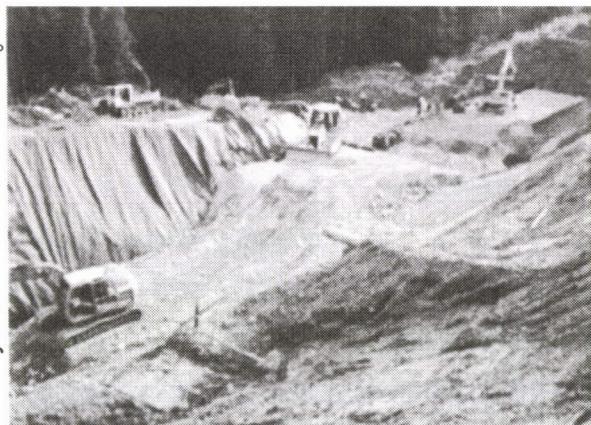
写真-5 置換え碎石の施工

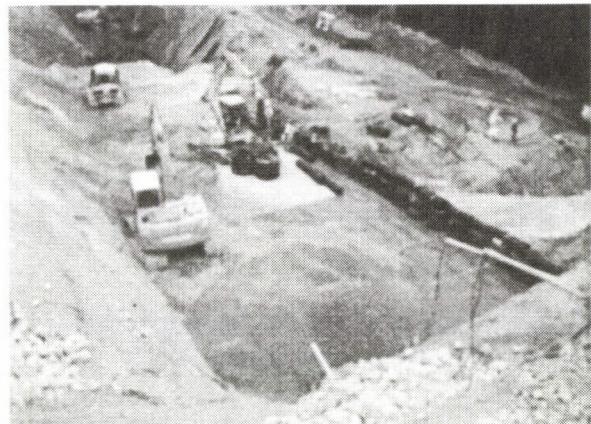
補強盛土には、盛土材としてすべて碎石を使用した。写真-6に盛土材のまき出しの状況を示すように、盛土材の碎石は締固め時の天候に左右さ

写真-6 盛土材のまき出し

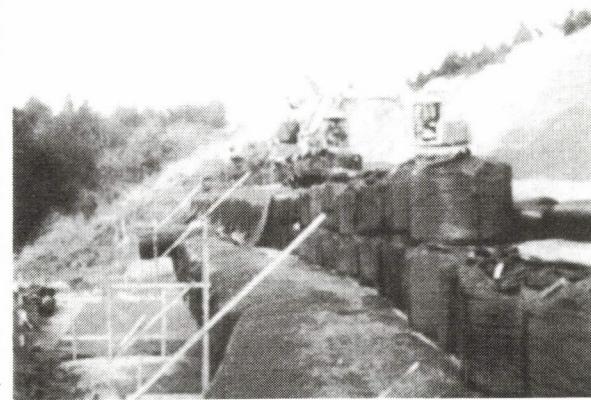
写真-7 大型土のうの設置

れず、早期の盛土施工が可能であった。ジオグリッドを敷設後、大型土のうを設置した。**写真-7**に示すように、大型土のうはバックホウで容易に設置でき、施工期間を短縮できた。大型土のう設置後、ジオグリッドで巻き込み、補強盛土を構築した（**写真-8**）。崩壊後の盛土内に残っていた排水管を利用し、**写真-9**に示すような直径 600mm の排水管と接続した。補強盛土の完成状況を**写真-10**に示す。施工は 24 時間、3交代制で行い、縦-10 では平成 19 年 4 月 12 日～17 日の 5 日間、縦-14 では平成 19 年 4 月 16 日～17 日の 2 日間で補強盛土の施工を終了した。

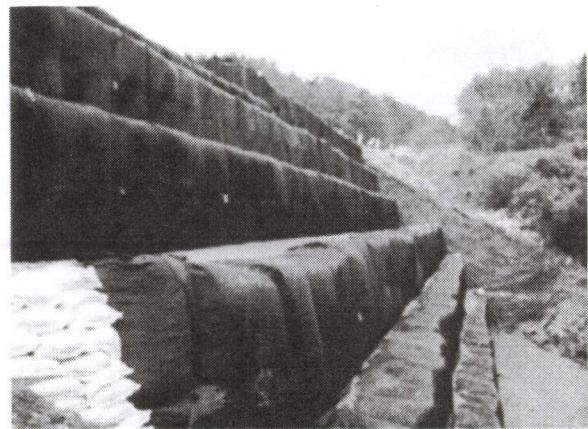
写真-8 ジオグリッドの巻き込み

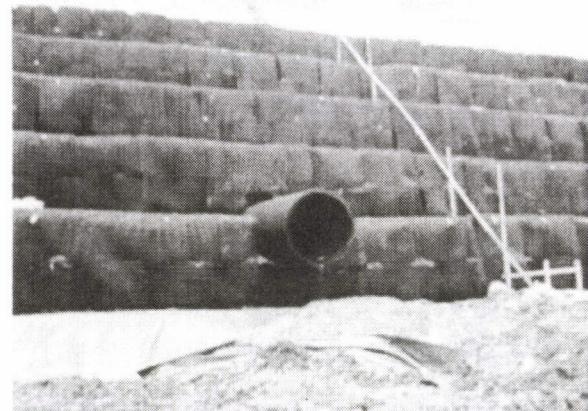
写真-9 排水管の設置

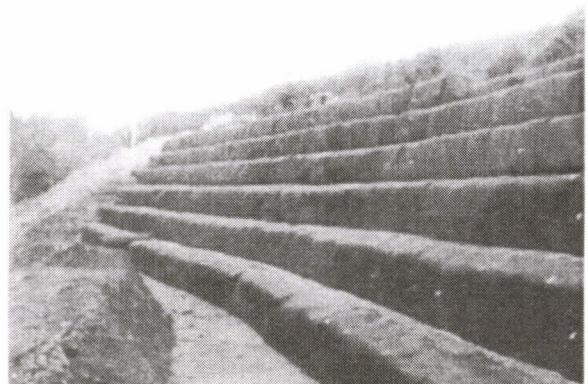
写真-10 盛土の完成状況（縦-10）
