「気候変動に対して脆弱なベトナム沿岸地域強靱化のためのジオシンセティックスの適用性」

「豪雨対策としての透気遮水シート設置効果に関する実堤防試験」 [本文 p15~p20 参照]

「ジオチューブ型モバイルレビー(三角水のう)の開発」 [本文 p21~26 参照]

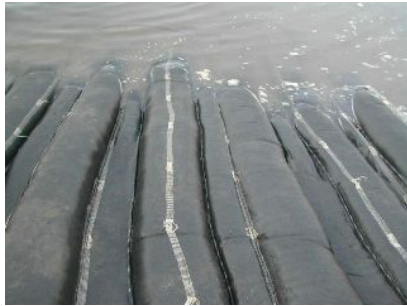
施工直後の状態

侵食防止のためのサンドマットレスの敷設

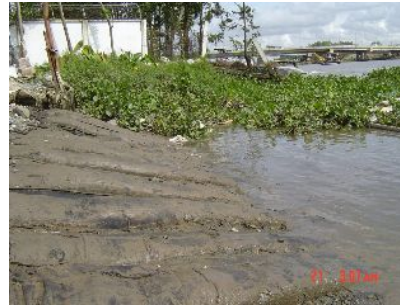
施工後 18 か月後の状態
