技術報文

RRR 工法で強化復旧した災害対策の事例紹介

RRR 工法協会 岡本 正広

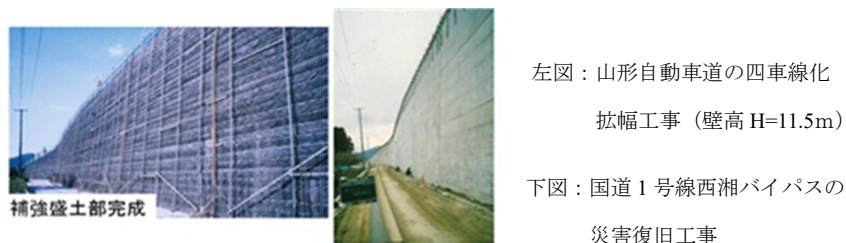
写真-1 道路構造物に採用された「RRR-GRS 擁壁」の例 2).3)

上記の内、盛土補強土を対象とした RRR-A、B および D 工法で構築される「RRR-GRS 擁壁 (写真-1)」や「RRR-GRS 橋台 (GRS 一体橋梁含む。写真-2)」(以下、「RRR-GRS 構造物」と称す) は、建設費と長期維持管理費の合計であるライフサイクルコストが低いと言う基本的特長によって広く採用されている。加えて、道路分野における適用制限箇所¹⁾ など自然災害を受けやすい箇所でも、支持地盤の改良、適切な排水設備、斜面の地山補強土工法やアンカー工法などによる安定化の対応によって、従来工法による擁壁等よりも安定な RRR-GRS 構造物が建設されている。

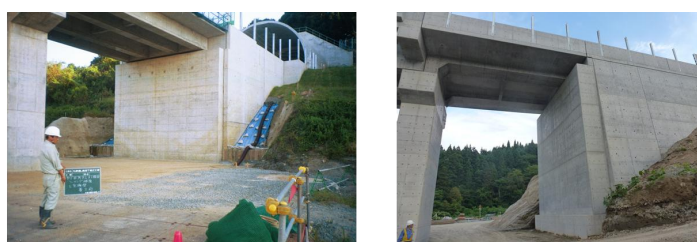
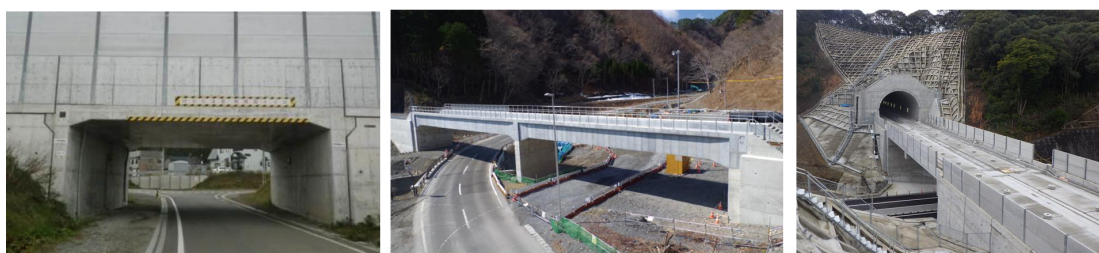
(a)RRR-GRS 橋台

北海道新幹線架道橋 (RC) 三陸鉄道ハイベ沢橋梁 (SRC) 九州新幹線原種架道橋 (PCT 桁)
(b)RRR-GRS 一体橋梁

写真-2 「RRR-GRS 橋台」と「RRR-GRS 一体橋梁」の例 4).5)

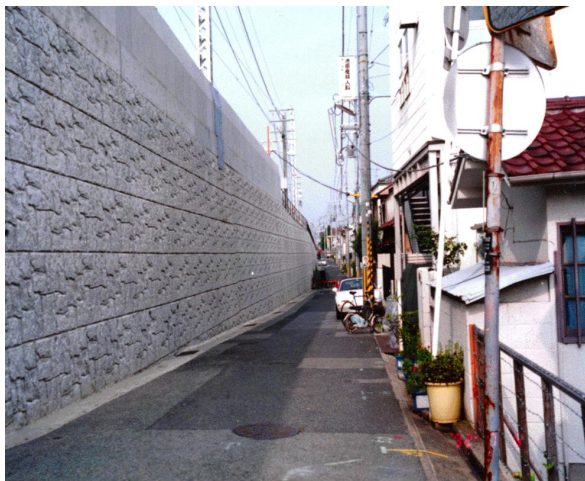
1992年7月建設直後

1995年1月 兵庫県南部地震の1週間後

写真-3 1995年1月兵庫県南部地震前後の「RRR-GRS擁壁」⁶⁾

特に、1995 年 1 月兵庫県南部地震や 2011 年 3 月東日本大震災の被害地域では 100~200 箇所程度の施工済みの「RRR-GRS 構造物」がレベル 2 地震動の洗礼を受けたが、軽微な補修が数例生じただけである (写真-3 および図-2)。さらに、2016 年 4 月の熊本地震においても、被害地域に 250 箇所を超える「RRR-GRS 構造物」が建設されていたが、被害は皆無であった。

前述したように、1995年1月の兵庫県南部地震、2011年3月の東日本大震の被害地域では100～200箇所程度で施工済みの「RRR-GRS構造物」がレベル2地震動の洗礼を受けたが、軽微な補修が数例生じただけである（写真-3および図-2）。さらに、2016年4月の熊本地震においても、被害地域に250箇所を超える「RRR-GRS構造物」が建設されていたが、被害は皆無であり、強震動に強いことが再確認された。

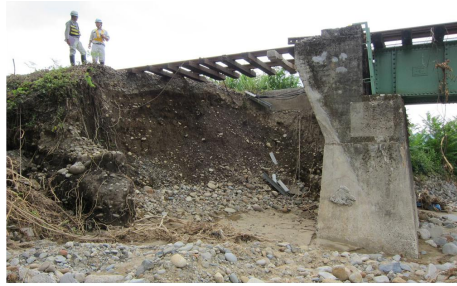
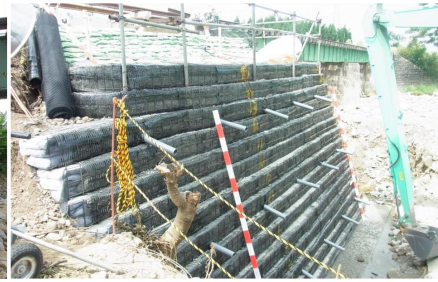
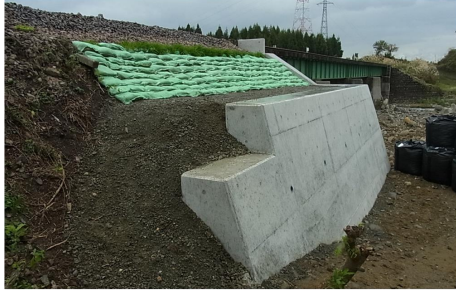
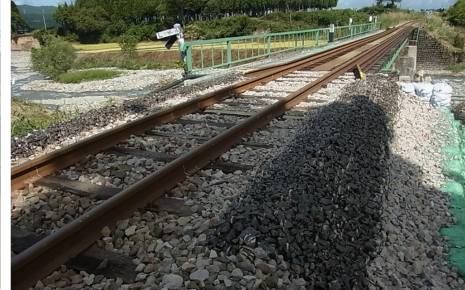
(a)被災状況

(b)「RRR-GRS擁壁」

(c) 壁面コンクリート施工

(d) 軌道復旧

写真-6 2011年7月新潟県・福島県豪雨による橋台・橋梁背面の被害状況と「RRR-GRS構造物」による強化復旧⁷⁾(東日本旅客鉄道(株)提供)

2011年7月に発生した新潟県・福島県豪雨によって飯山線入間川橋梁の背面が高さ約3.8m、延長約6mに亘って、増水した川の流れによって石積み擁壁が流出し、橋台の取り付け盛土が崩壊した。その強化復旧対策として、石積み擁壁の代替えとして「RRR-GRS擁壁」が採用され、工期10日で列車通過が可能になりRC壁面工はその後建設された。その状況を写真-6に示す。

災害復旧工事の場合、いかに短い工期で復旧できるかが大きな課題として挙げられるが、加えて従来工法による現状復旧よりも、「より安全・安定していること」と「長期維持管理費も含めてより経済的であること」が求められる。「RRR-GRS 構造物」の場合は、写真-6 の事例のように、壁面コンクリートを施工する以前でも列車や自動車の運行が可能であり、早期復旧が可能となるとともに経済的でもある。

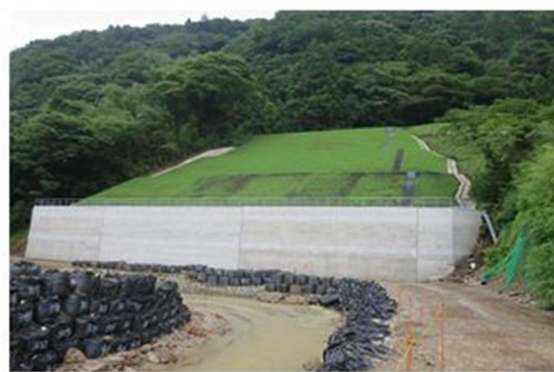
写真-8 「RRR-GRS構造物」による代表的な復旧工事⁸⁾(西日本旅客鉄道(株)提供)

—JR山口線の復旧箇所は2018年7月豪雨でも全く無被害—

その強化復旧対策として、のり面下部に、壁高8mの「RRR-GRS擁壁」が、その上部のり面には、ジオテキスタイル(引張り破断強度30.0kN/m)による補強盛土工(のり勾配1:1.5、のり高約22m)が採用された。その後、JR山口線の復旧箇所は、2018年7月に再度、集中豪雨の洗礼を受けたが、全く被害は発生していない。

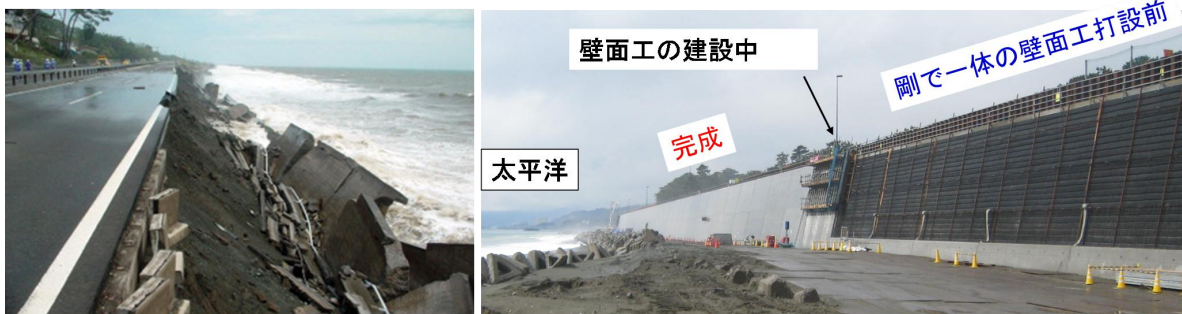
(a)被害状況-支持地盤の洗掘によって重力式擁壁が転倒⁹⁾

(b)強化復旧後-日本で初めて外洋に面して波浪を受ける条件下でのRRR-GRS擁壁による復旧-

写真-9 「RRR-GRS構造物」による強化復旧事例^{2),3)}

平成9年9月7日2:00頃に小田原市付近に上陸した台風9号によって海岸沿いを走る国道1号西湘バイパスの一部区間（大磯ICから西湘二宮IC）の道路護岸が約1kmに亘って崩壊した。国土交通省は速やかに調査検討委員会を設置して、原因究明と対策工法の検討を行い、護岸工については、一次比較として、コンクリート躯体による重力式構造、被覆ブロックを用いた傾斜式構造、ジオテキスタイルなどを用いた補強土壁構造等による比較が行われ、被災形態（重力式構造での基礎洗掘による全面崩壊）、護岸の安定、周辺の環境・利用面などから総合的に評価し、補強土壁工法が選定された。⁹⁾

次に、補強土壁構造としてRRR工法、ジオテキスタイル工法、テールアルメ工法等による二次比較が行われ、砂浜への張出しによる影響、耐震性能、塩害対策、施工性などの観点から護岸幅が最も狭くかつ信頼性の高い剛壁面補強土工法の「RRR-GRS構造物」が採用された。⁹⁾

(西湘バイパスにおいては、2018年に台風によって再度別の場所の重力式擁壁が崩壊し、「RRR-GRS擁壁」による復旧工事が実施されている。)

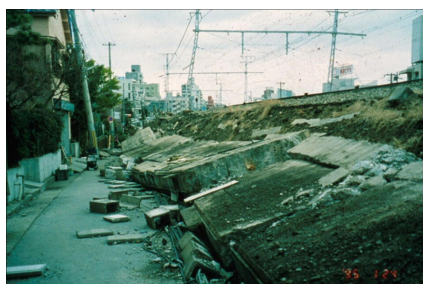
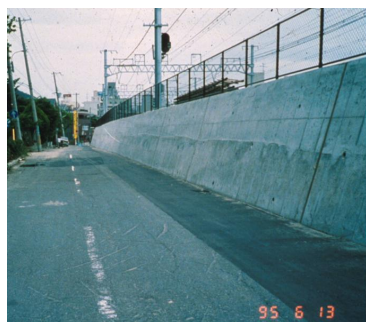
地震後の崩壊状況

地震前のもたれ式擁壁の構造と崩壊状況

図-4 1995年兵庫県南部地震によるもたれ式擁壁の崩壊と「RRR-GRS構造物」による強化復旧事例⁶⁾

兵庫県南部地震によって崩壊したJR神戸線のもたれ式擁壁の強化復旧対策として採用された「RRR-GRS構造物」の事例を図-4に示す。強化復旧対策として、面状補強材のジオテキスタイルを用いた剛壁面補強盛土工法の「RRR-GRS擁壁」と剛な一体壁面工と地山補強材の一種である大径補強体（ラディッシュアンカー）を用いた「RRR-切土擁壁」工の組み合わせが採用された。

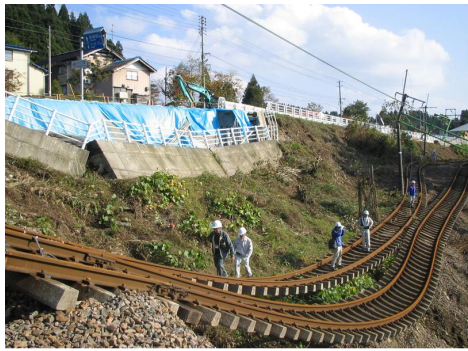
図-5 新潟中越による JR 東日本上越線の強化復旧事例 7)

新潟中越地震によって被災したJR東日本上越線の復旧対策として採用された「RRR-GRS擁壁」の事例を図-5に示す。図-5に示すように、「RRR-GRS擁壁」では、①剛で一体の壁面工を用いて補強領域を一体化させて、②引き抜け抵抗の大きい格子状のジオシンセティックス補強材を用いていることから、盛土上部で補強材を十分に長くすることによって急傾斜地においても高い安定性を確保しつつ盛土底部で補強材の長さを短くできる。

このことから壁面工の基礎は、壁面工厚300mm以上（標準）、根入れ深さ400mm程度で小規模で軽量になり、斜面上で掘削量を少なくして安定な補強土壁工の施工が可能となる。

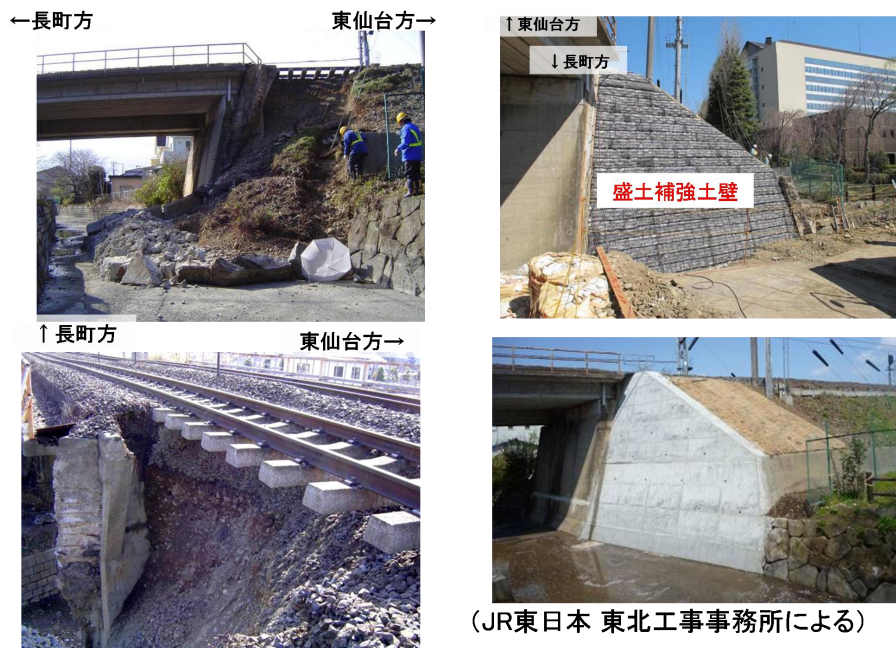
写真-10 東日本大震災によって被災した盛土および土留め壁の「RRR-GRS 構造物」による強化復旧事例 7)

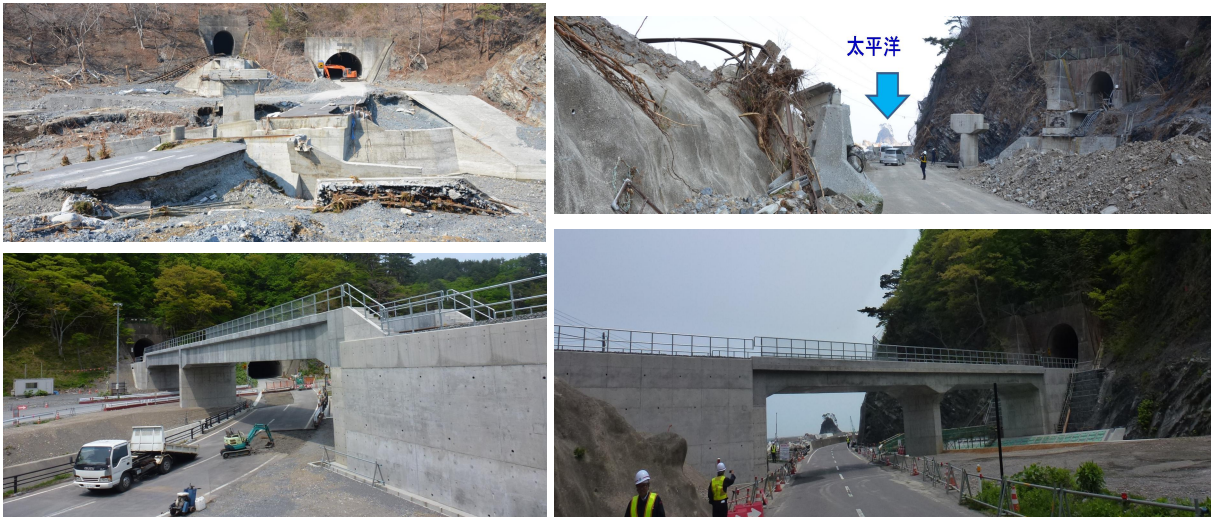
(a) ハイペ沢橋梁

(b) コイコロベ沢橋梁

写真-11 東日本大震災によって被災した橋梁の「RRR-GRS 一体橋梁」による強化復旧事例 4),5)

三陸鉄道北リアス線島越～田野畑間は、北リアス線の中でも海岸線に最も近くて最も激しい津波被害を受けた地区であり、この区間にあり津波で完全に流失したコイコロベ沢橋梁とハイペ沢橋梁は、補強土一体橋梁の「RRR-GRS 一体橋梁」で、また、島越駅周辺は、住民からの要望により高架橋を防潮堤としての盛土に変更され、補強土併用一体堤防の「RRR-GRS 防潮堤」、および「RRR-GRS 一体ボックスカルバート」が採用された。その概要を写真-11～写真-13 示す。

従来の橋台・橋梁は、沓（支承）や無補強の取り付け盛土が長期維持管理及び耐震上の弱点であるばかりではなく、巨大津波（越流津波）に対しても極めて弱く、今回の地震では数多くの橋梁が津波で桁や取り付け盛土が流失した。今回の復旧対策としては、経済的で長期維持管理が容易である利点に加えて、レベル2地震動に対する高い耐震性および巨大津波に対して粘り強さを発揮できる構造物として「RRR-GRS一体橋梁」、「RRR-GRS防潮堤」および「RRR-GRSボックスカルバート」が採用された。

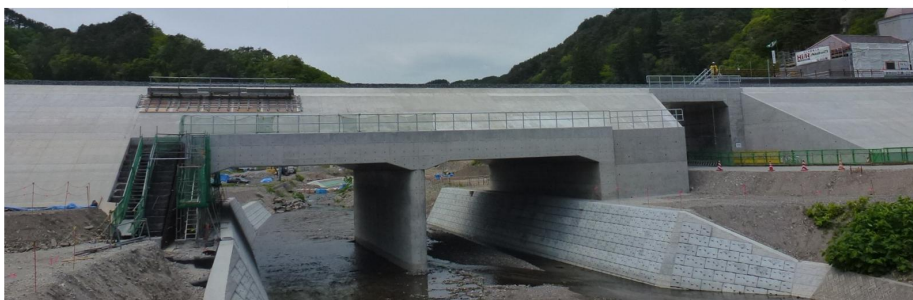
写真-13 三陸鉄道島越駅付近における「RRR-GRS ボックスカルバート」による強化復旧事例 4),5)
