文化財城郭石垣と補強土技術

(協) 関西地盤環境研究センター 西形 達明

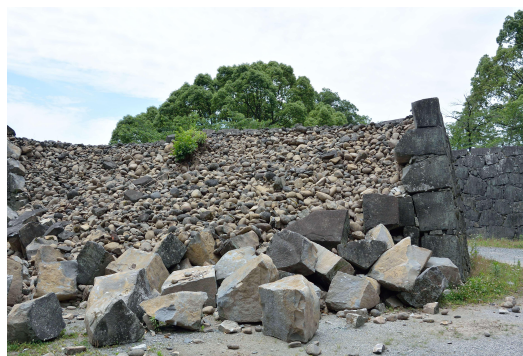
城郭石垣の安定には栗石層の厚さや締固め密度の影響が大きいことが指摘されてはいたが、明確な答えは得られておらず、以前から栗石層厚については大きい方がよいだろうという程度の認識が持たれていただけで、締固め密度については密な方がよいのか疎が良いのか石積み技能者の中でも意見がまちまちであった。ところが、熊本城の被災状況を見ると、写真-1に示すように、総栗石垣（栗石層のみで土部がない石垣）の崩壊が顕著であったことから、

写真-1 総栗石垣の崩壊

地震時の栗石層の流動化が石垣崩壊の主な原因ではないかという見方が多くなってきた。そこで、城郭石垣におけるジオシンセティックスの補強機能として、栗石層に見かけの粘着力を付加することで地震時の栗石の過大な運動を抑制効果が有効ではないかという考え方が出されている。このような補強効果に期待する理由には、ジオシンセティックスの主たる敷設範囲が栗石層内で収まるため、文化財側の主張（余分な切土は認められない）と相違えるところが少ないという妥協的な側面があるのかもしれない。

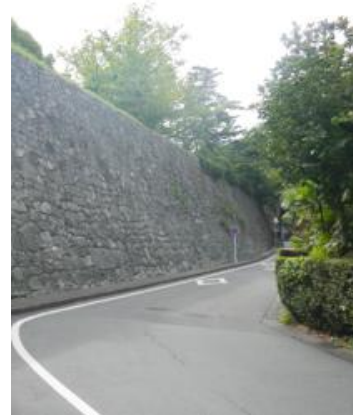
城郭石垣は我が国の代表的な文化財である反面、紛れもない地盤構造物であり、最近の「城ブーム」も相まって、まちの活性化のための貴重なインフラでもある。近年の集中降雨によって毎年のように城郭石垣の崩壊が発生する一方、写真-2のように、都市部の生活道路の間際に立っている石垣も数多くある。このような石垣の本質的価値を保存しながら市民の安全を守るという難題を解決するために、補強土技術が有効な手法になりうることは文化財保護の立場にある人々を含めて関係者全員が認めるところである。IGS 日本支部の会員の皆様のこれまで以上のご関心とご協力をお願いする次第である。

写真-2 道路間際の石垣
