技術報文

鋼製枠を用いたジオテキスタイル補強土壁の実績調査

ジオテキスタイル補強土工法普及委員会 事務局 市川 智史

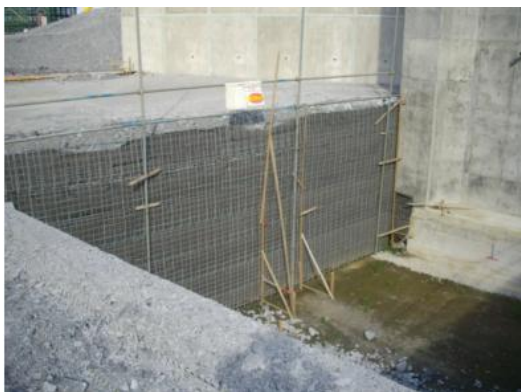
写真-1 施工性を理由に採用された事例

なお、経済性以外の施工性や緑化を理由に採用された事例を写真-1、写真-2に示す。

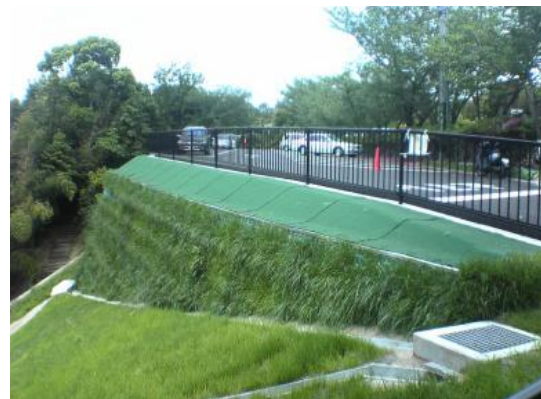
写真-2 緑化を理由に採用された事例
