技術報文

EPS 盛土の災害と対策案について

カネカケンテック株式会社 開発技術本部 野村 心平

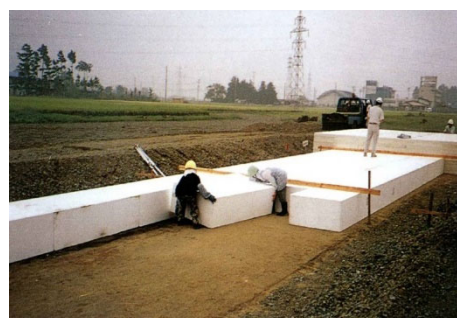
写真-3 EPS 盛土施工状況

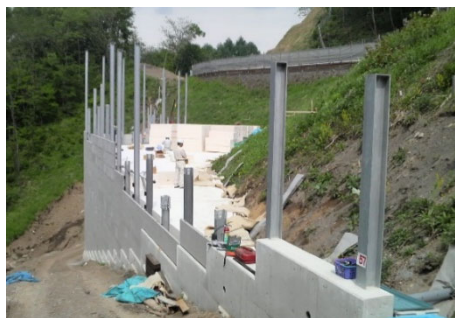
写真-4 EPS 拡幅盛土施工状況

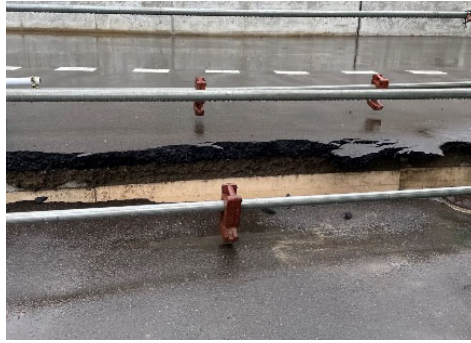
写真-5 EPSの浮き上がりによる道路面変状

しかしながら、集中豪雨により道路が冠水し、図-4 に示すように浮き上がりの安全率を確保できずに EPS 盛土に浮き上がりが発生しました。浮き上がりによって写真-5 に示す道路面にひび割れ、段差等の変状が発生しました。

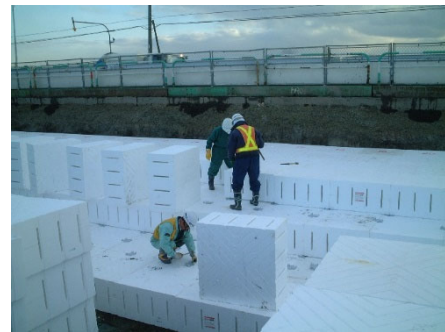
写真-7 施工状況

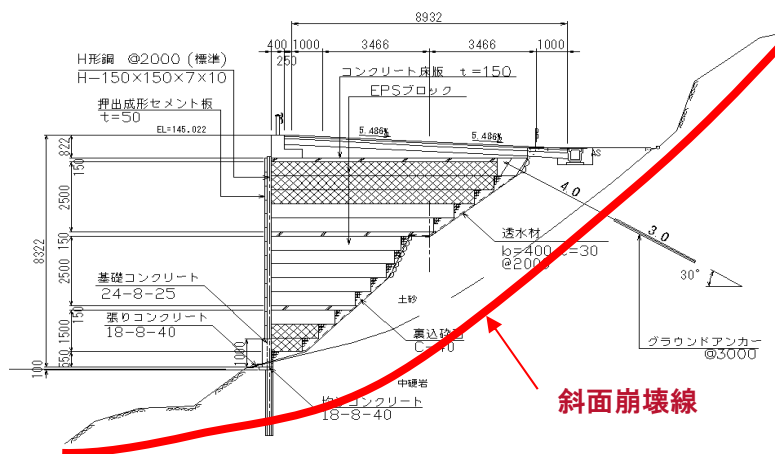
図-7 EPS 拡幅盛土での斜面崩壊イメージ

想定外の集中豪雨によって地盤が緩み、山間地において斜面が崩壊するケースがあります。崩壊した土砂の影響によって EPS 盛土体も崩れ、道路に大きな変状が発生してしまいます。壁面材支柱を地山に根入れする杭式構造にしても、すべりに対しての抵抗の効果は期待できず支柱の間をすり抜ける土砂や EPS ブロックが流出するケースもあり、その結果道路の亀裂・陥没が発生してしまいます。

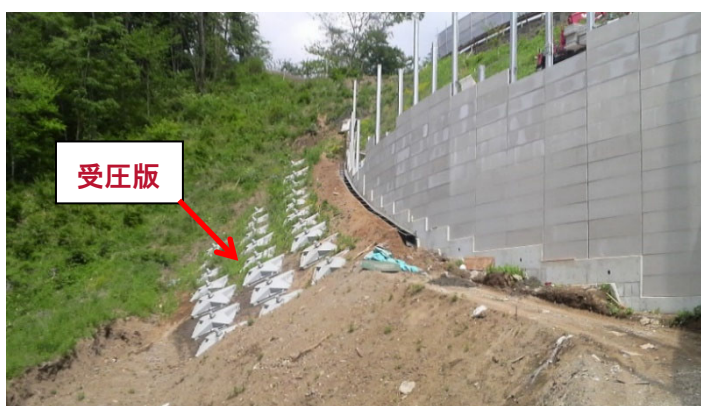
写真-8 施工事例

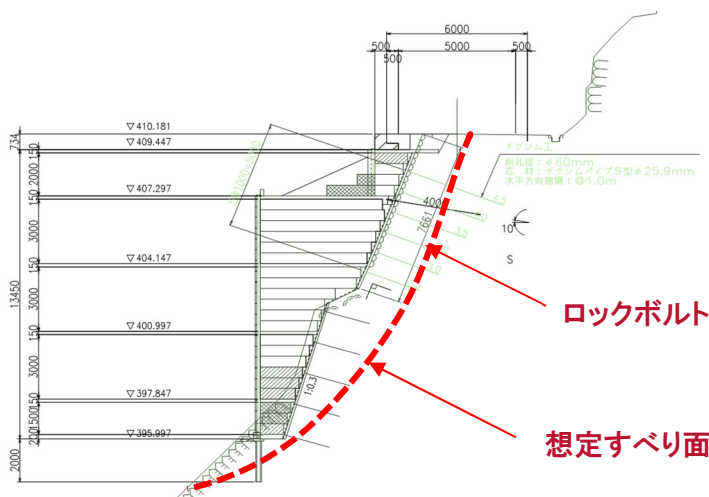
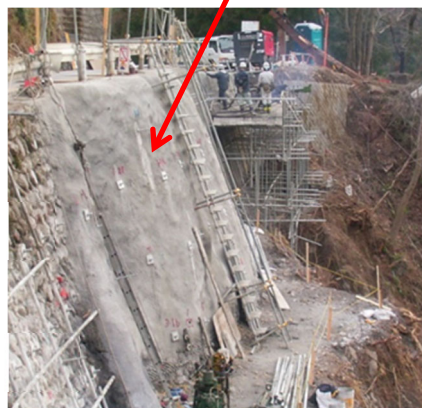
ロックボルト+コンクリート吹き付け工

図-9 EPS 拡幅盛土背面に補強した事例

写真-9 施工状況

② ロックボルトと吹き付けコンクリートにより斜面崩壊を抑止した提案例

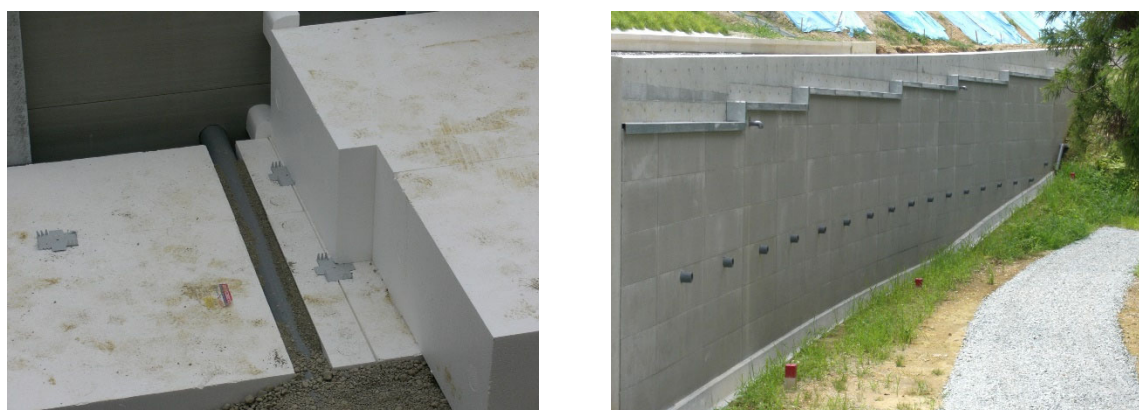
写真-10 湧水地における排水対策施工状況

また、地すべりを抑制する上で排水対策も重要な役割を果たします。雨水の地盤への浸水によって地盤が緩み、地すべりを発生させる可能性があるからです。図-10 については、湧水地での、排水対策事例を示します。EPS 中間部及び下部に縦断管・横断管を設置し、EPS 盛土基盤面の滞水を抑える事を提案します。写真-10 については図-10 における施工状況となります。
