技術報文

## 河川修景護岸工法

三井化学産資(株) 上野 豊・松本七保子  
(株)ハブ 毛木 博彰・山本 英明

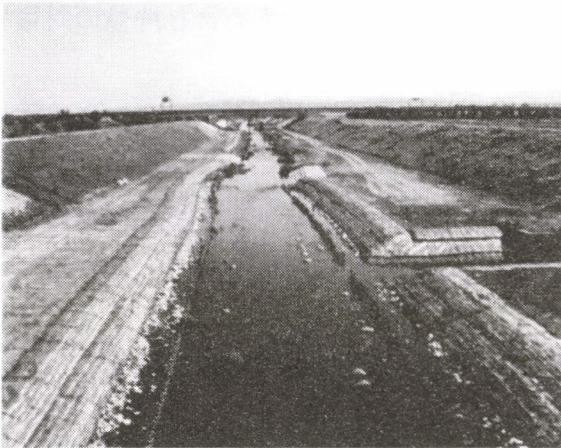
写真-1 施工後1ヶ月

ジオグリッド〔商品名：テンサーGM4〕による河川修景護岸工法は、河川低水路における植生護岸工法で、自然植生が回復するまでののり面保護を主目的とした覆土流出防止工で、表面に植生基盤を有する堤体部とジオグリッド(のり面表層ネット)により拘束補強し、のり面を一体化することで、流水から覆土・植生基盤の流出を防止する護岸のり面安定・保護工法である。写真-1, 2にて示す事例は、北海道の月寒川にて平成5年に施工した事例の施工直後(写真-1)および施工後3年経過時(写真-2)の状況である。本事例は、当初の目的通りコンクリート護岸を郷土種により復元した好例である。

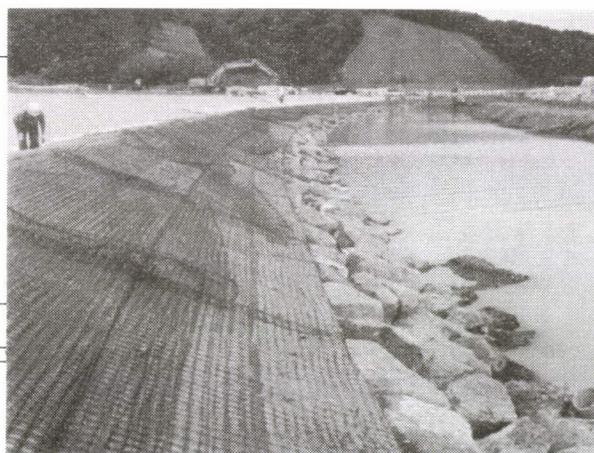
写真-4 施工状況（平成15年7月）

河岸の洗掘防止と早期植生の回復を目的とし、ジオグリッドによる修景護岸工法が採用され、平成15年に施工された。工法は形式1で、大型連結ブロックにジオグリッドを固定し、のり面の保護を行うものである（写真-4）。施工条件は以下の通りである。

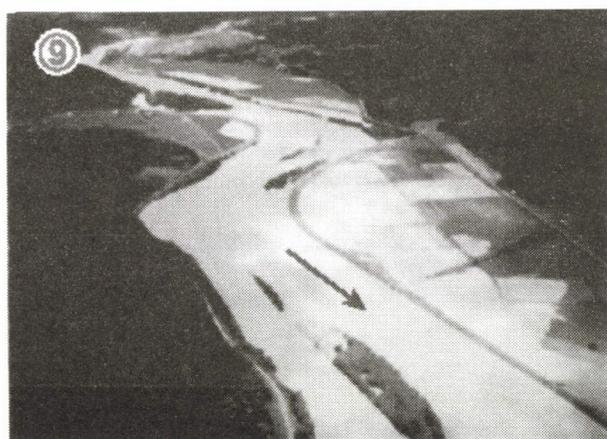
写真-5 水時の鶴川の状況※1

施工直後の平成15年8月、台風10号が鶴川流域を直撃し、当該地域の平均年最大48時間降雨量を超える豪雨（図-6）が発生し、上流部では計画高水位を上回り、工区付近でも危険水位を上回る大雨となった（図-7、写真-5）。工区周辺も堤防を越える水位となり、周辺道路は不通となった（写真-6）。

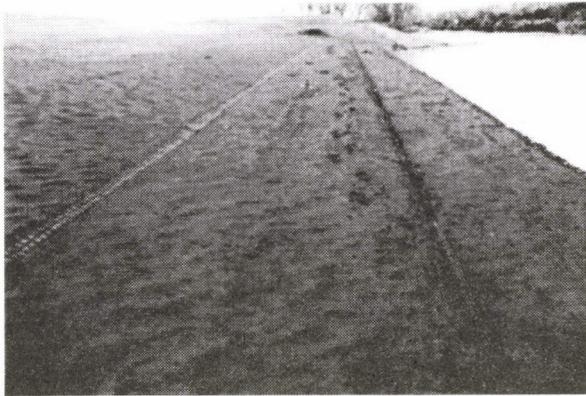
写真-10 施工直後

施工直後、融雪の異常出水により、のり面が冠水し土砂が堆積した（写真-10, 11）が、覆土の吸出しや、のり面の洗掘は確認されなかった。のり面に土砂が堆積し、現地の植物（ヤナギ等）の種子が活着し繁茂するに至った（写真-12, 13）。現地植生の回復に十分な役割を果たしていると評価される。
