## 新潟県中越地震における現場発泡ウレタン盛土工法の調査報告

イノック特材(株) 遠 藤 大 輔

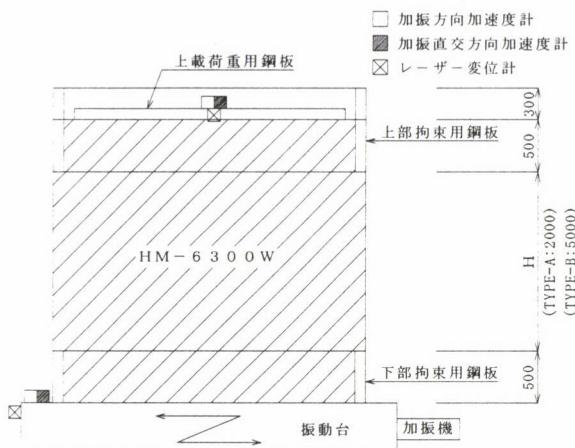
図-2 供試体概略図

供試体概略図を図-2、実験状況を写真-1に示す。

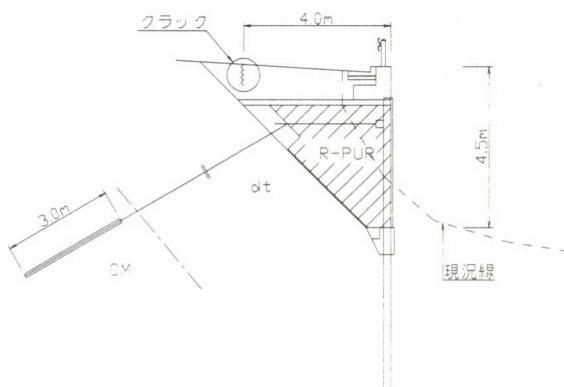
図-3 国道 290 号標準断面図

この路線は、栃尾市から小出町を結ぶアクセス道路であり、栗山沢地区で平成 14 年 4 月 3 日に発生した地滑りによる道路災害に対しての復旧工事であった。現地断面を図-3に示す。

当該地区の計測震度は 5.5 であり、調査結果については下記の通りである。

今回の調査の結果、平成 14 年 10 月に施工した箇所の隣接部の土羽打盛土部が崩壊したため(写真-2)、その影響を受け R-PUR 上部の舗装面が引っ張られて、クラックが発生している(写真-3)。ただし、R-PUR 工法にて路面及び側壁等については、変状は生じていない(写真-4)。

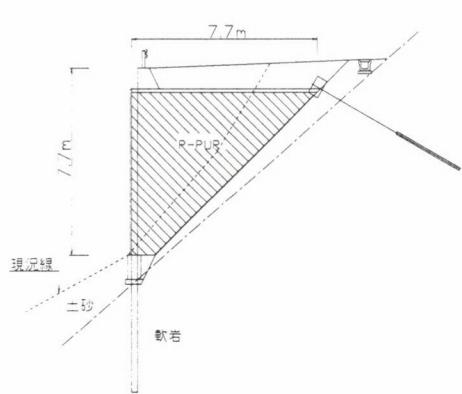
図-4 十日町當間塩沢線標準断面図

この路線は、十日町から塩沢町を結ぶアクセス道路であり、狭小であった現道の片側道路拡幅工事であった。現地断面を図-4に示す。

当該地区的計測震度は 5.2 であり、調査結果については、下記の通りである。

今回の調査の結果、R-PUR 工法にて平成 12 年 10 月に施工した箇所は路面及び側壁等については、変状は生じていないことから、地震直後からも通常通り、供用（写真-5）されている。
