地震・洪水による堤体の災害と補強土工法による減災技術の開発

農業水利施設へのジオシンセティックスの応用について

ジオコンポジットを用いた河川侵食防止技術

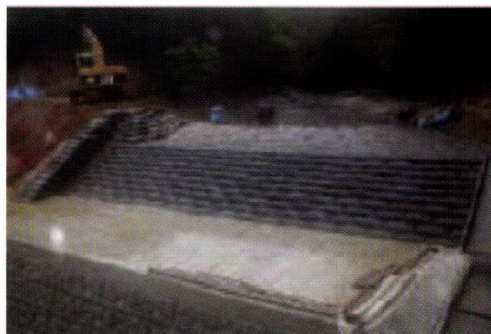
テール土嚢を用いた平田池の堤体改修
(土嚢設置完了状況)

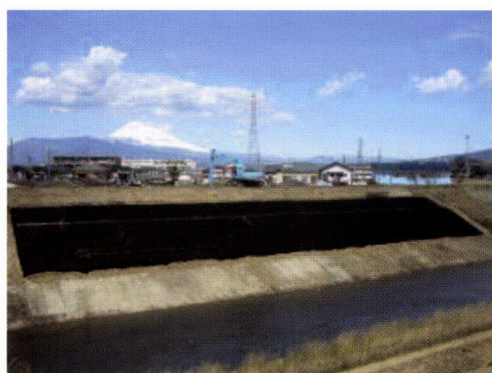
来光川仁田築堤護岸工事：敷設完了時

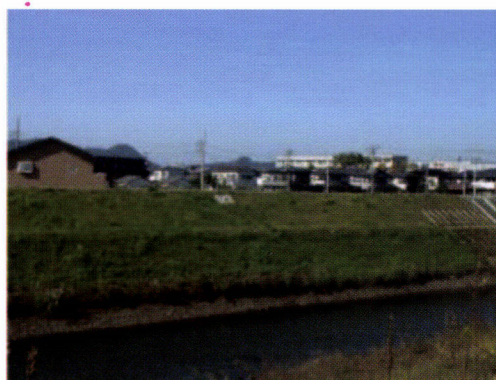
敷設1年9ヶ月経過状況
