Bangladeshにおける農村道路の波浪侵食対策に関するパイロット試験

杭体—ジオグリッド併用工法の荷重伝達メカニズムにおける補強材の異方性効果に関する研究

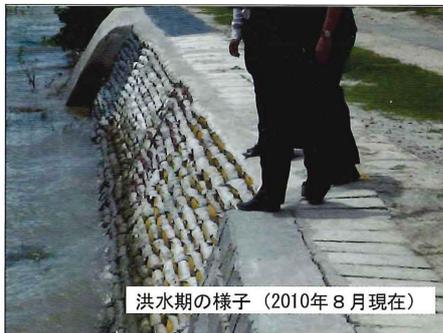
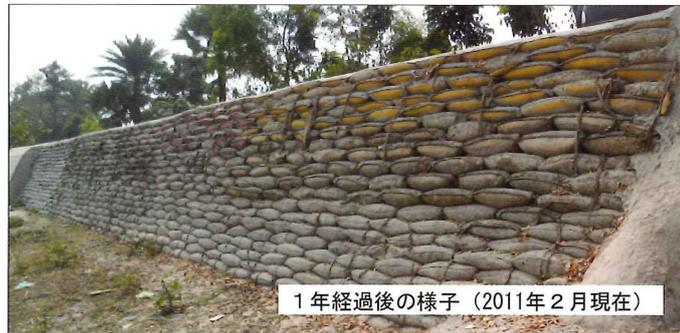
土嚢積層工法による農村道路の波浪侵食対策

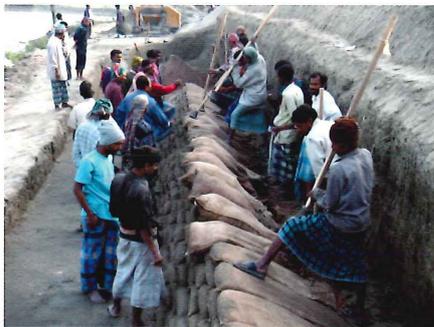
土嚢の締めめ状況

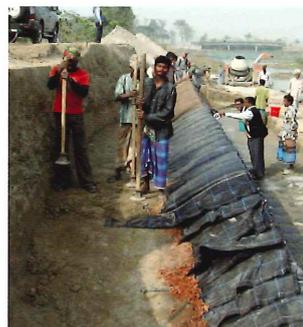
裏込め材の締めめ状況

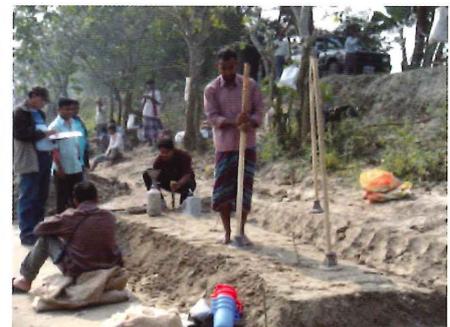
現場転圧試験の様子

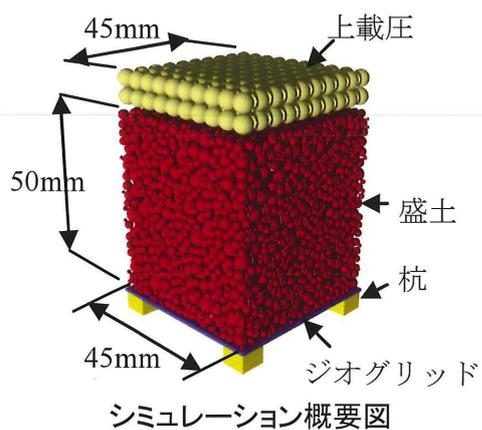
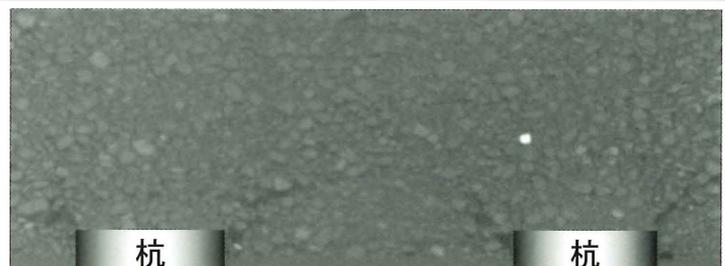
CT鉛直断面画像
